Reseña Vértice Geodésico 10-may-2025

Número.....: 5910
Nombre.....: Mesuca
Municipios: Vega de Pas; Villacarriedo
Provincias: Cantabria
Fecha de Construcción.....: 01 de julio de 1984
Pilar con centrado forzado..: 1,20 m de alto, 0,30 m de diámetro.
Último cuerpo.....: 1,00 m de alto, 1,00 m de ancho.
Total cuerpos.....: 1 de 1,00 m de alto.

05910 Mesuca

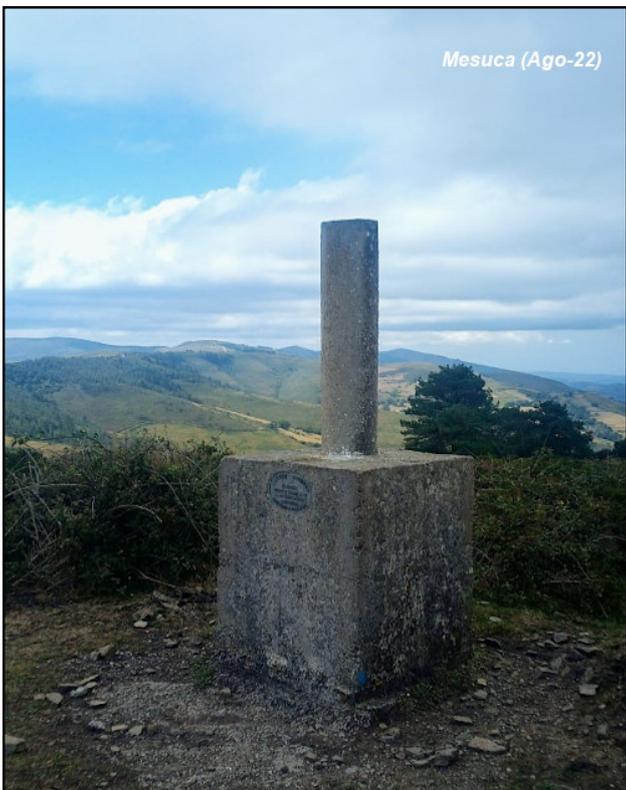
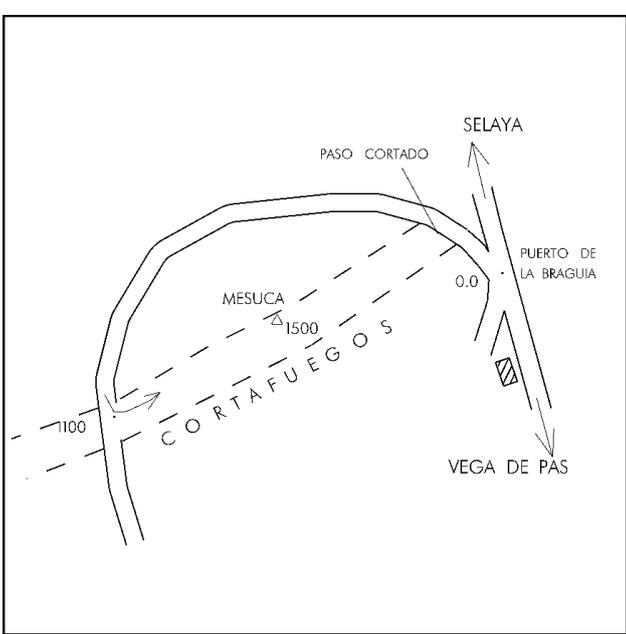
Situación:
 En lo más alto del cerro la Braguía, cabezo redondeado atravesado por un cortafuegos.

Estado: 16 de agosto de 2022
Pilar: Bueno
 Informe del estado del vértice: [InfoR.G.pdf](#) **Base: Bueno**
