## Reseña Vértice Geodésico

**Número.....: 5937**  
**Nombre.....: Enguinza**  
**Municipios: Miera; Miera**  
**Provincias: Cantabria**  
**Fecha de Construcción.....: 01 de julio de 1984**  
**Pilar sin centrado forzado...: 1,20 m de alto, 0,30 m de diámetro.**  
**Último cuerpo.....: 0,20 m de alto, 1,00 m de ancho.**  
**Total cuerpos.....: 1 de 0,20 m de alto.**

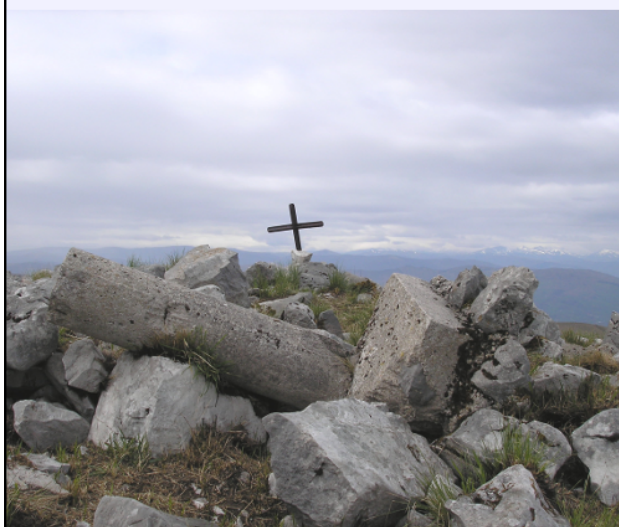
## Enguinza (mar-08)

Estado: 05 de marzo de 2008

Pilar: **Destruído**  
Informe del estado del Vértice: [InfoRG.pdf](#)

Base: **Destruída**
