Reseña Vértice Geodésico

**Número.....: 6603**  
**Nombre.....: Alkurruntz**  
**Municipios: Baztan**  
**Provincias: Navarra**  
**Fecha de Construcción.....: 01 de mayo de 1967**  
**Pilar con centrado forzado..: 1,15 m de alto, 0,27 m de diámetro.**  
**Último cuerpo.....: 0,20 m de alto, 0,98 m de ancho.**  
**Total cuerpos.....: 2 de 1,00 m de alto.**

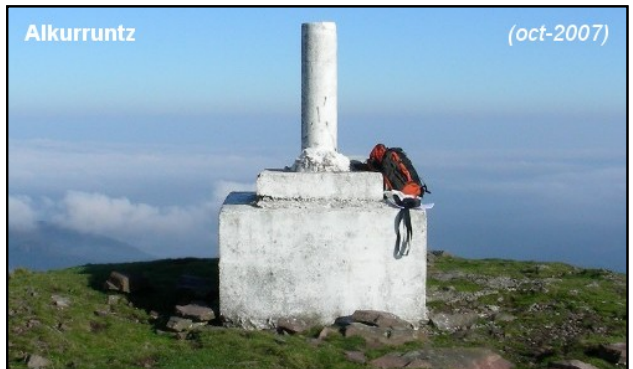
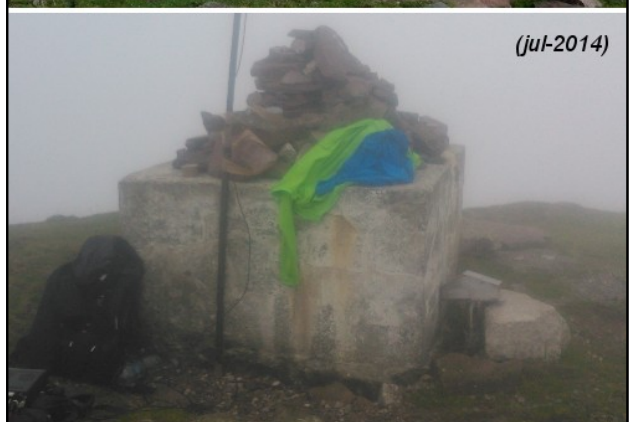
Situado en lo más alto del pico conocido por el nombre de Alkurruntz.

REGENTE. Vértice reparado aunque las coordenadas han podido variar algún centímetro.  
Vértice observado con GPS.

Pilar: **Destruído**  
Informe del estado del Vértice: [InfoRG.pdf](#)

Base: **Bueno**
