## Reseña Vértice Geodésico

**Número.....: 6603**  
**Nombre.....: Alkurruntz**  
**Municipios: Baztan**  
**Provincias: Navarra**  
**Fecha de Construcción.....: 01 de mayo de 1967**  
**Pilar con centrado forzado...: 1,15 m de alto, 0,27 m de diámetro.**  
**Último cuerpo.....: 0,20 m de alto, 0,98 m de ancho.**  
**Total cuerpos.....: 2 de 1,00 m de alto.**

## 06603 Alkurruntz

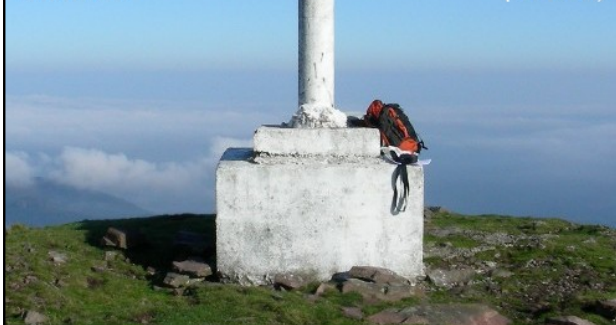
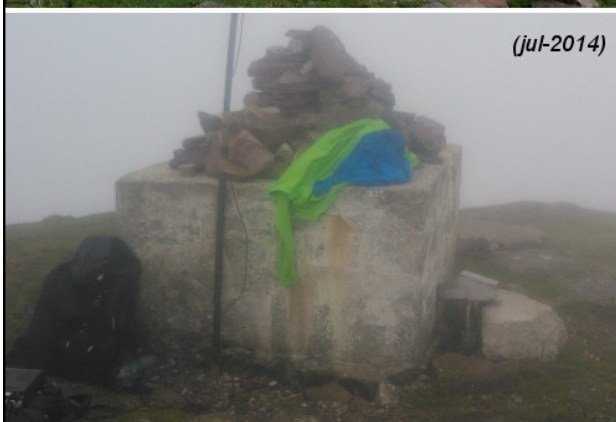
Alkurruntz (oct-2007)

Situado en lo más alto del pico conocido por el nombre de Alkurruntz.

REGENTE. Vértice reparado aunque las coordenadas han podido variar algún centímetro.  
Vértice observado con GPS.
