Obios (jun-2006)

Reseña Vértice Geodésico

Número....: 8317 Nombre....: Obios

Municipios: Bárcena de Pie de Concha

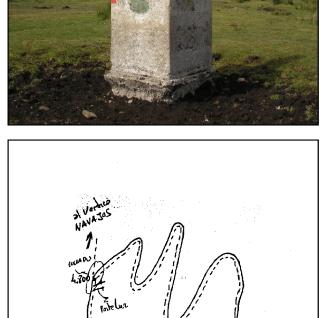
La cimentación del Vértice está quedando al descubierto.

Base: Bueno

Pilar: Bueno Informe del estado del Vértice: InfoRG.pdf

Estado: 14 de junio de 2006
