Reseña Vértice Geodésico 21-jun-2025

Número.....: 9053
Nombre.....: Txaruta
Municipios: Donamaria
Provincias: Navarra
Fecha de Construcción.....: 01 de enero de 1967
Pilar con centrado forzado..: 1,20 m de alto, 0,27 m de diámetro.
Último cuerpo.....: 0,20 m de alto, 0,93 m de ancho.
Total cuerpos.....: 1 de 0,20 m de alto.

09053 Txaruta

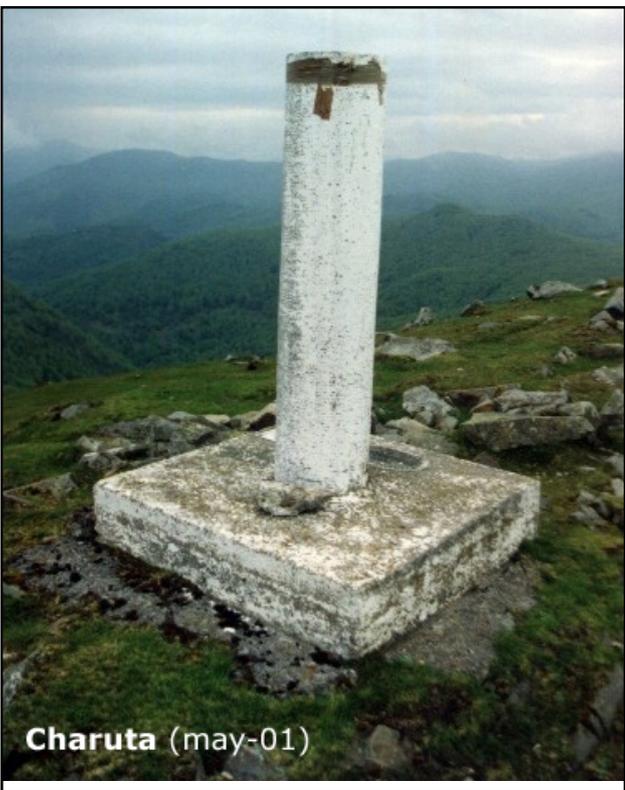
Situación:
Situado sobre un cerro característico de forma cónica y totalmente desprovisto de arboleda.

Acceso:
Desde la Ctra. NA-1210 al Puerto de Belate, en el PK 3,900 sale a la izquierda una pista asfaltada que llega al repetidor. Sin llegar a éste, se toma a la derecha una pista de grava que nos lleva a través del bosque a un claro donde, tras una langa se divide el monte despejado de vegetación y algo cónico. Se puede llegar con el Todo-terreno hasta el mismo vértice salvando una fuerte pendiente.

Horizonte GPS:
Despejado
