# Reseña Vértice Geodésico

Número.....: **9121**  
Nombre.....: **Adi**  
Municipios: **Erro**  
Provincias: **Navarra**  
Fecha de Construcción.....: **01 de julio de 1966**  
Pilar sin centrado forzado...: **1,00 m de alto, 0,31 m de diámetro.**  
Último cuerpo.....: **0,90 m de alto, 1,50 m de ancho.**  
Total cuerpos.....: **1 de 1,00 m de alto.**

09121 Adi

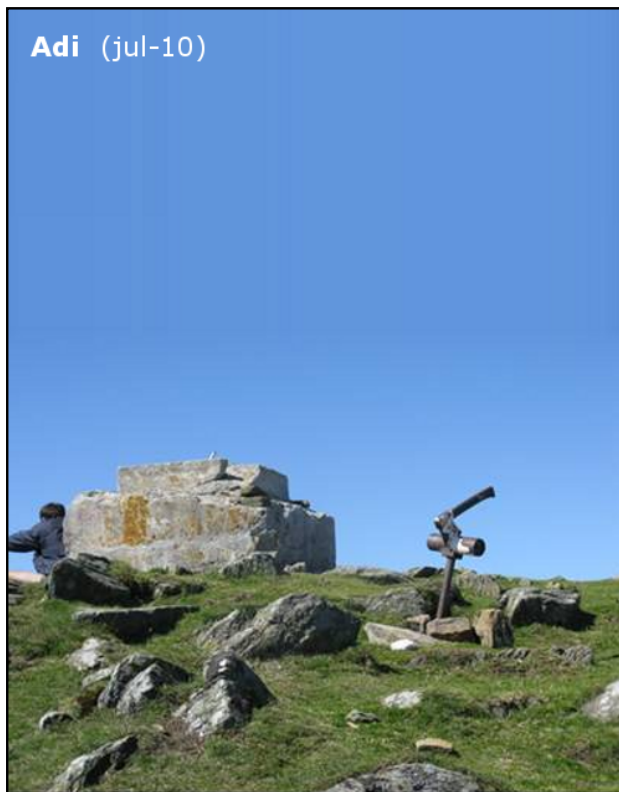
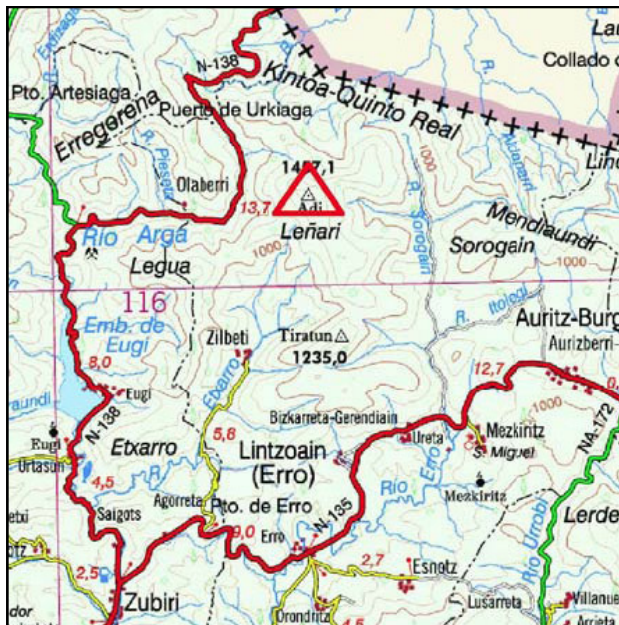
## Adi (jul-10)

Se encontró la señal antigua, situada en lo más alto del monte Adi, junto a la alamedra que separa los pastos de España y Francia.

Pilar: **Destruído**  
Informe del estado del Vértice: [InfoRG.pdf](#)

Base: **Desperfectos**
