## Reseña Vértice Geodésico

**Número.....:** 10099  
**Nombre.....:** Caniellas  
**Municipios:** Cangas del Narcea  
**Provincias:** Asturias  
**Fecha de Construcción.....:** 03 de septiembre de 1983  
**Pilar sin centrado forzado...:** 1,20 m de alto, 0,30 m de diámetro.  
**Último cuerpo.....:** 0,20 m de alto, 1,00 m de ancho.  
**Total cuerpos.....:** 1 de 0,20 m de alto.

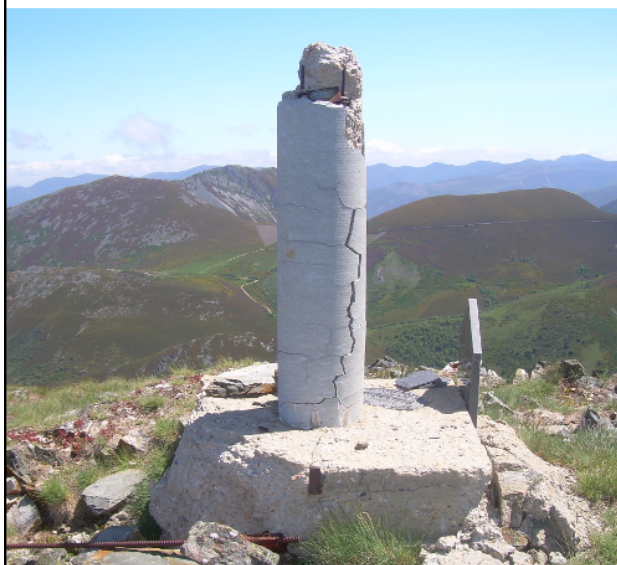
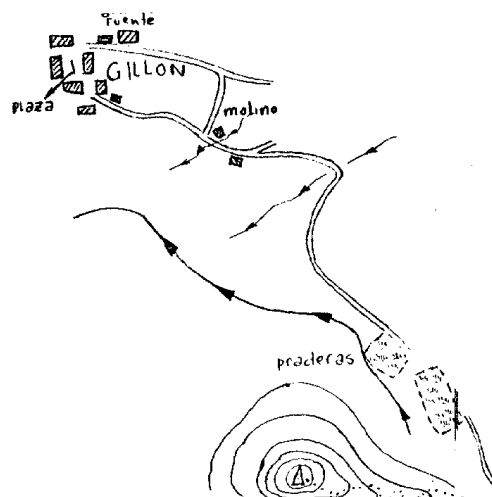
## Caniellas (jun-11)

Estado: 01 de junio de 2011

Pilar: No estacionable  
Informe del estado del vértice: [InfoRG.pdf](#)

Base: Desperfectos
