## Reseña Vértice Geodésico

Número.....: **10690**  
Nombre.....: **Pico de las Cruces**  
Municipios: Cervera de Pisuerga  
Provincias: Palencia  
Fecha de Construcción.....: 01 de noviembre de 1987  
Pilar sin centrado forzado...: 1,20 m de alto, 0,30 m de diámetro.  
Último cuerpo.....: 0,20 m de alto, 1,00 m de ancho.  
Total cuerpos.....: 1 de 0,20 m de alto.

## Pico de las Cruces (feb-11)

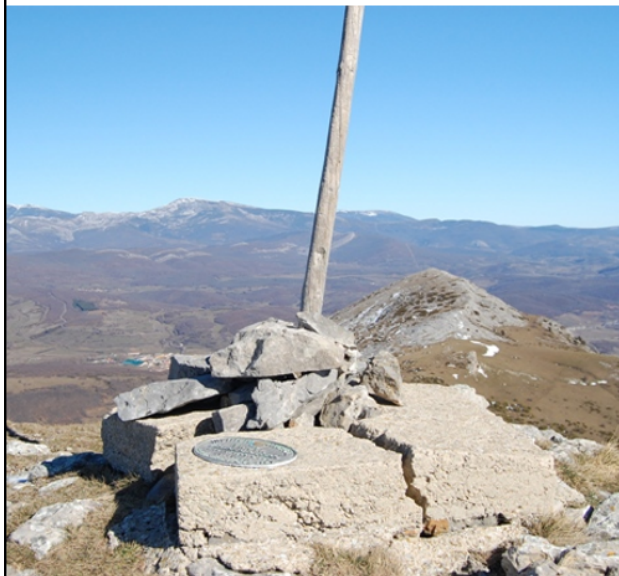
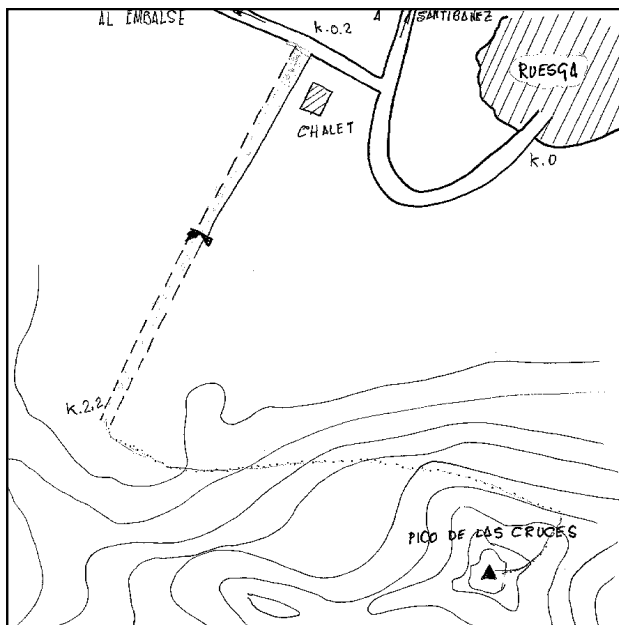
Estado: 09 de febrero de 2011

Pilar: **Destruido**  
Informe del estado del Vértice: [InfoRG.pdf](#)

Base: **Destruida**
