**Reseña Vértice Geodésico** 21-jun-2025

**Número.....: 14292**  
**Nombre.....: Idokorri**  
**Municipios: Romanzado/Erromantzatua; Navascués/Nabaskoze**  
**Provincias: Navarra**  
**Fecha de Construcción.....: 01 de junio de 1967**  
**Pilar con centrado forzado..: 1,20 m de alto, 0,30 m de diámetro.**  
**Último cuerpo.....: 0,20 m de alto, 0,95 m de ancho.**  
**Total cuerpos.....: 1 de 0,20 m de alto.**

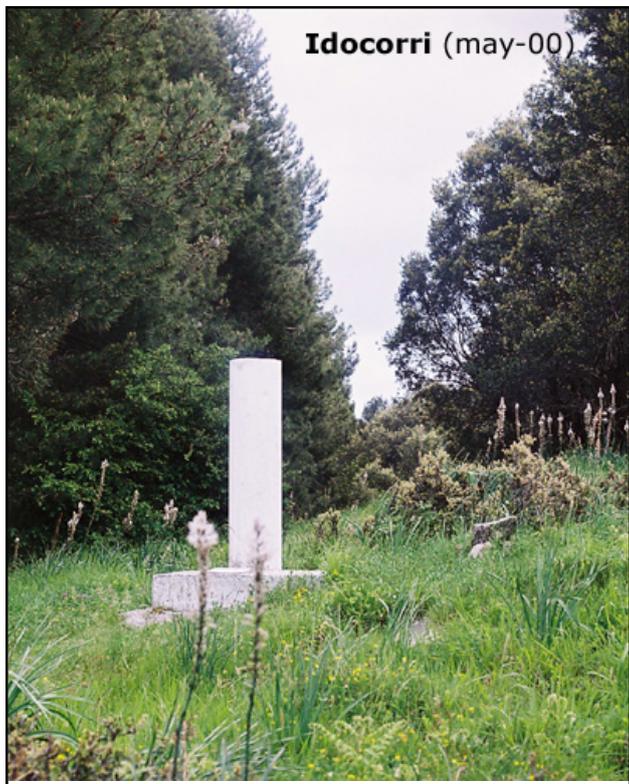
**Situación:**  
 Situado en la parte más elevada del monte Idokorri, al borde de un pinar, al Este de Napal y junto a la carretera de San Martín.

**Horizonte GPS:**  
 Poco despejado, rodeado de pinos al Norte y encinas al Sur.

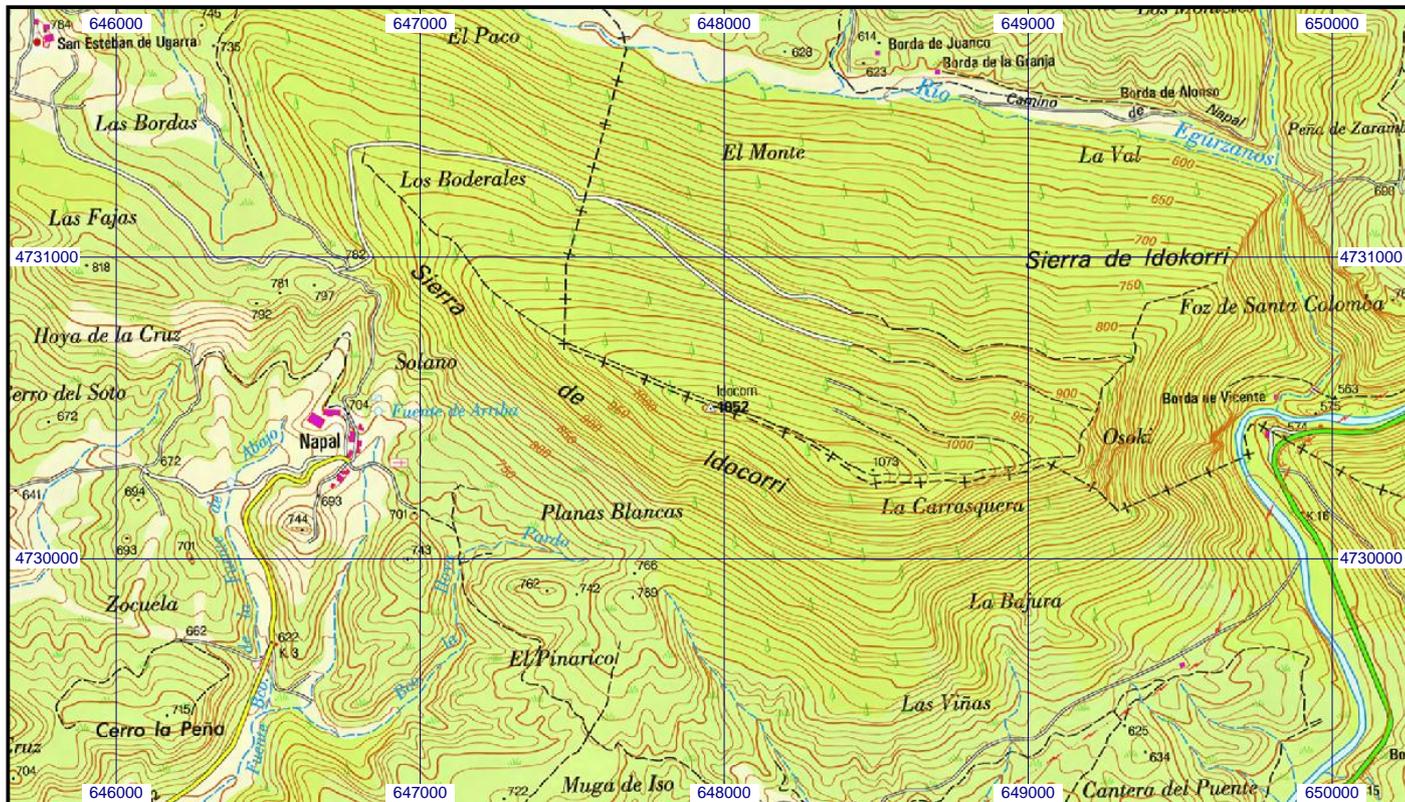
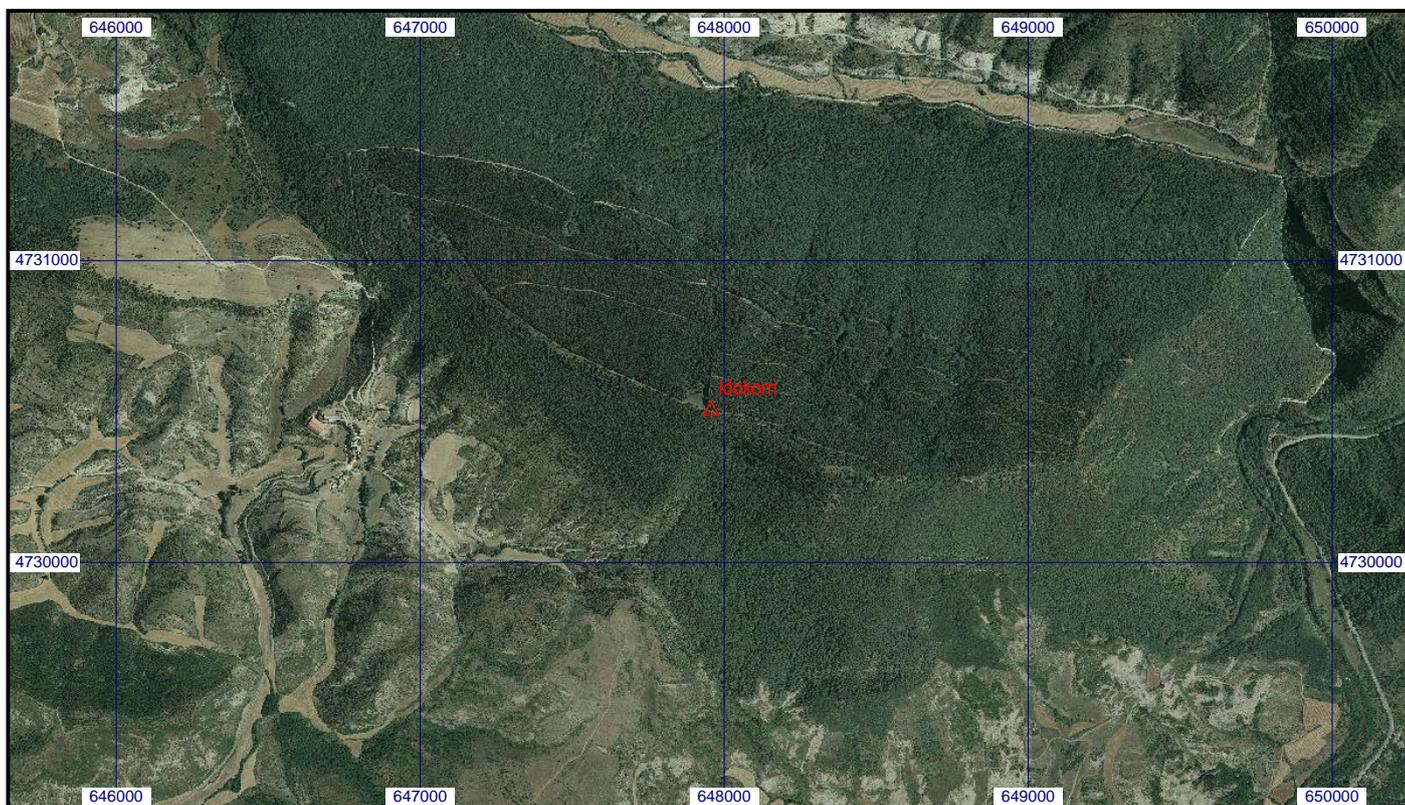
Cartografía de situación

Escala 1:25.000

014292 Idokorri

Coordenadas ETRS89. Huso 30
