## Reseña Vértice Geodésico

**Número.....:** 14485  
**Nombre.....:** Garganta  
**Municipios:** Aisa  
**Provincias:** Huesca  
**Fecha de Construcción.....:** 04 de septiembre de 1981  
**Pilar sin centrado forzado...:** 1,20 m de alto, 0,30 m de diámetro.  
**Último cuerpo.....:** 0,20 m de alto, 1,00 m de ancho.  
**Total cuerpos.....:** 1 de 0,20 m de alto.

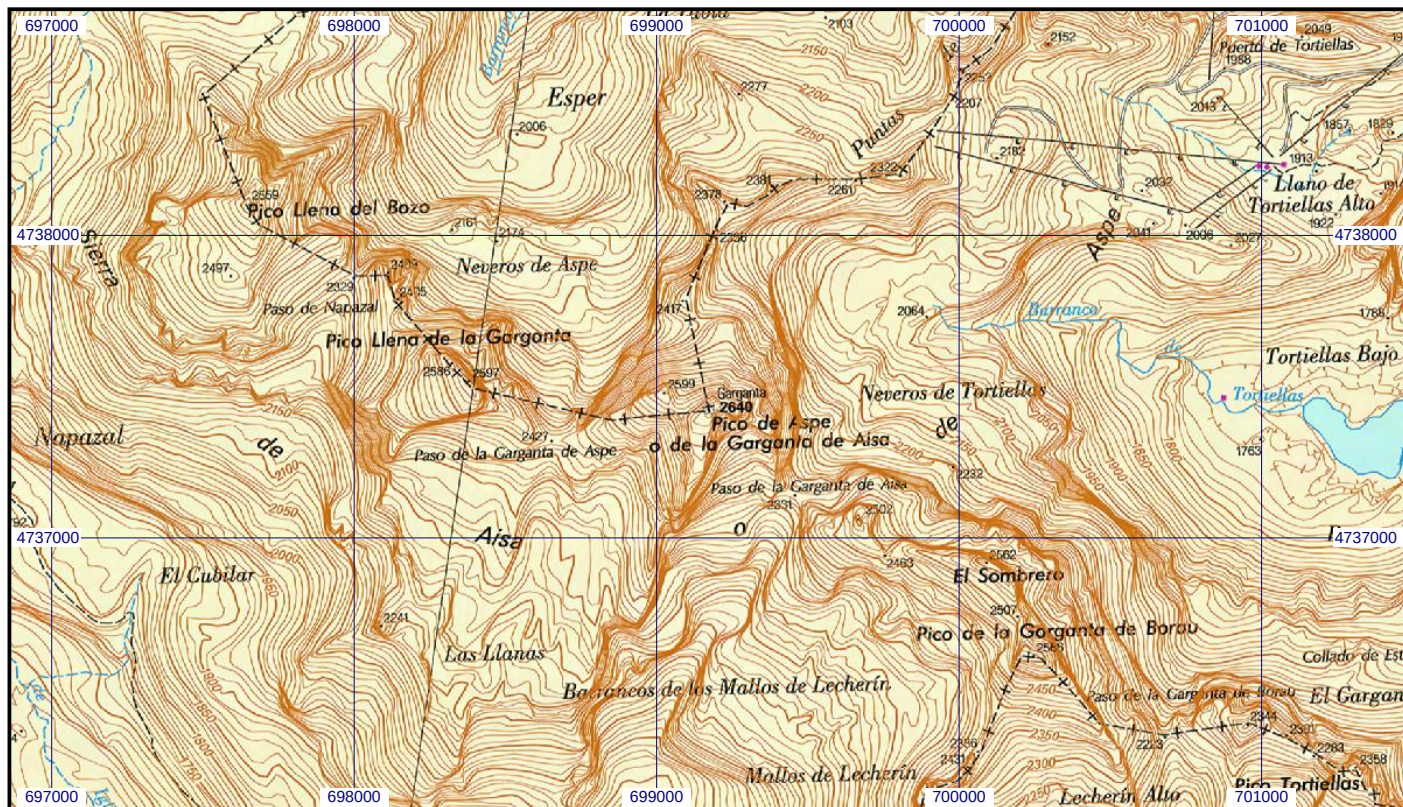
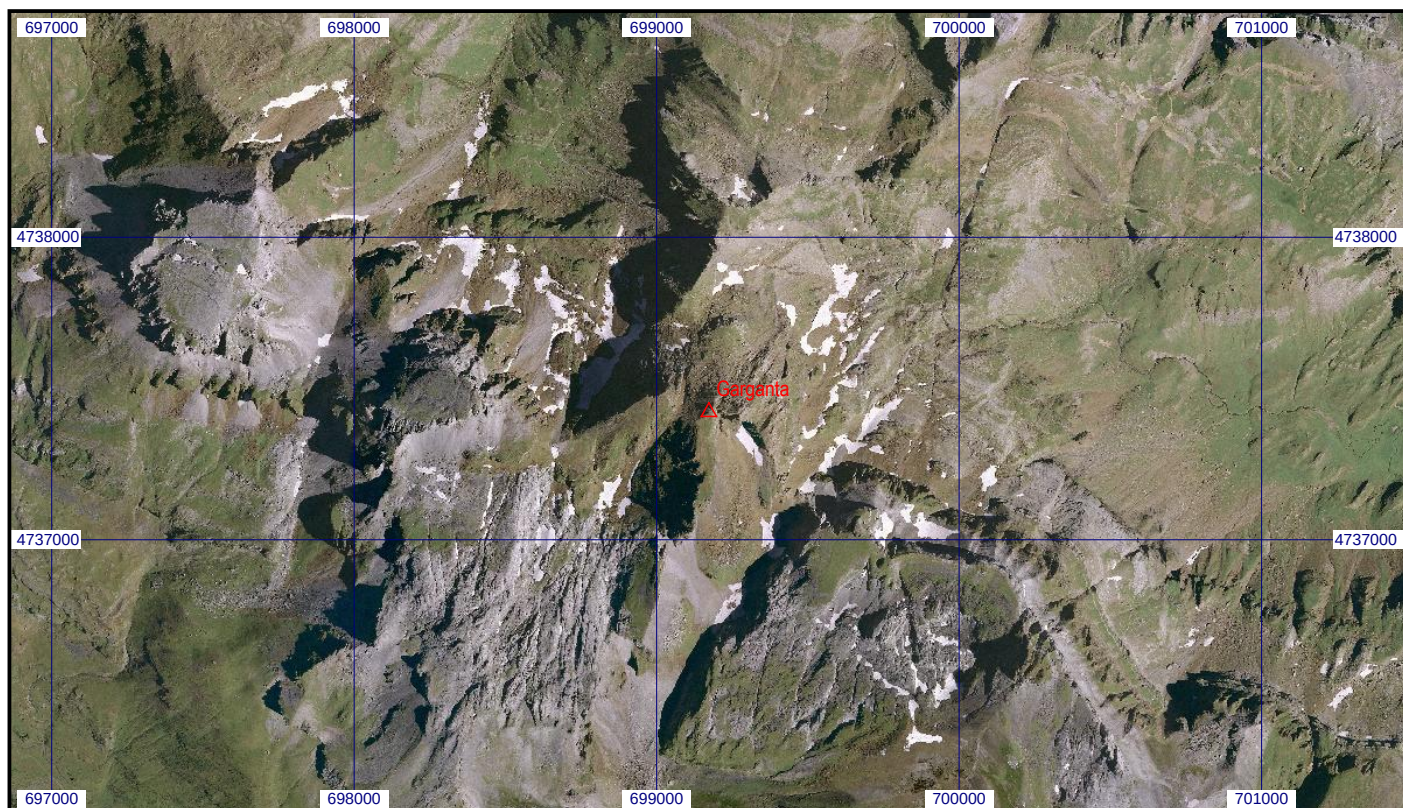
014485 Garganta

## Cartografía de situación

Escala 1:25.000

Coordenadas ETRS89. Huso 30
