Reseña Vértice Geodésico 21-jun-2025

Número.....: 18057
Nombre.....: Aneto
Municipios: Benasque
Provincias: Huesca
Fecha de Construcción.....: 12 de julio de 1982
Pilar sin centrado forzado...: 1,20 m de alto, 0,30 m de diámetro.
Último cuerpo.....: 0,20 m de alto, 0,90 m de ancho.
Total cuerpos.....: 1 de 0,20 m de alto.

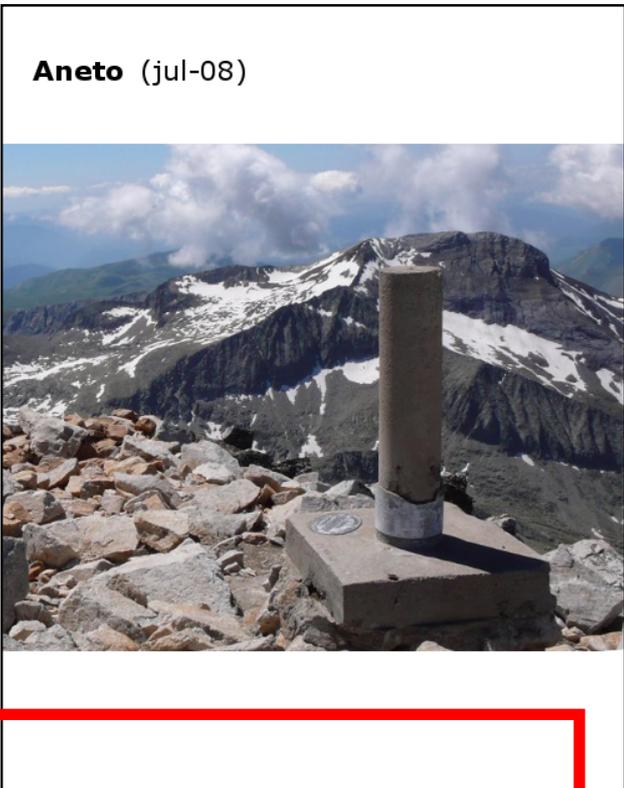
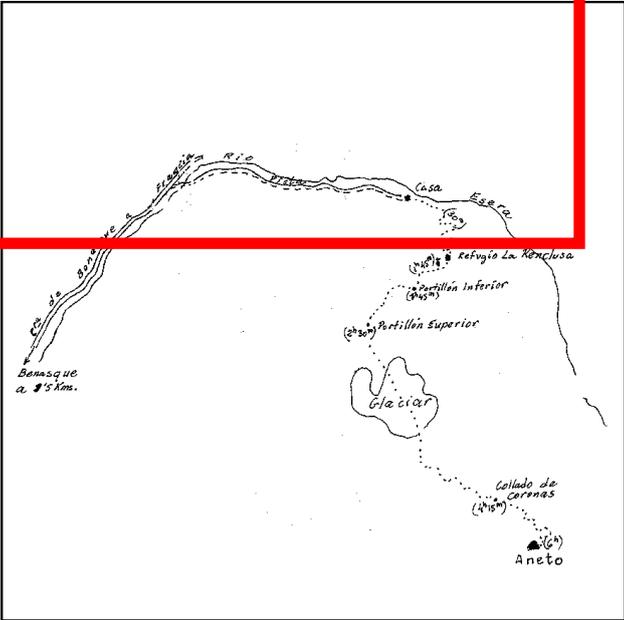
26 - dic - 2023: El vértice ha sido destruido.

Situación:
Situado en la parte más alta del pico de Aneto, que es de terreno rocoso.

Estado: 23 de abril de 2010
Pilar: Deteriorado
 Informe del estado del vértice: [InfoRG.pdf](#) **Base: Deteriorada**
