Reseña Vértice Geodésico 21-jun-2025

Número.....: 19400
Nombre.....: Lobón
Municipios: Valdefuentes del Páramo
Provincias: León
Fecha de Construcción.....: 01 de diciembre de 1990
Pilar sin centrado forzado...: 1,20 m de alto, 0,30 m de diámetro.
Último cuerpo.....: 4,00 m de alto, 1,00 m de ancho.
Total cuerpos.....: 1 de 4,00 m de alto.

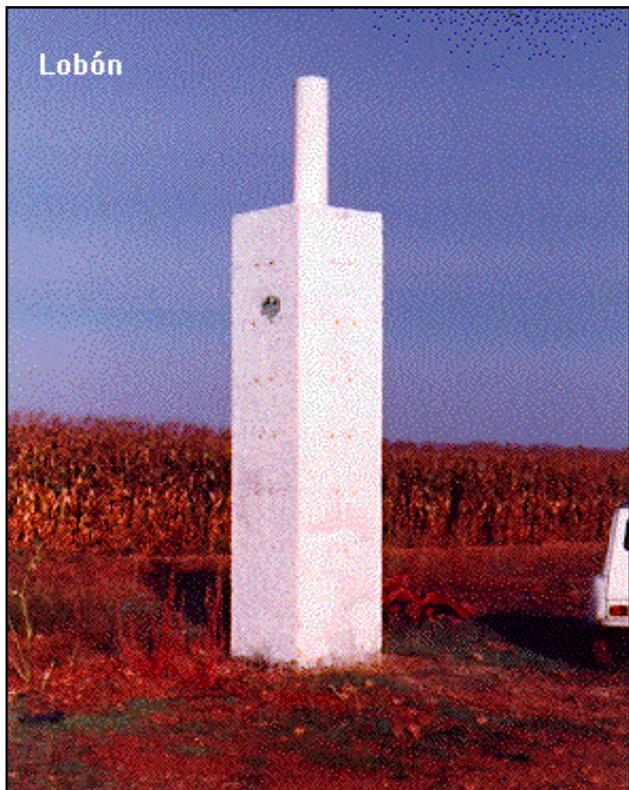
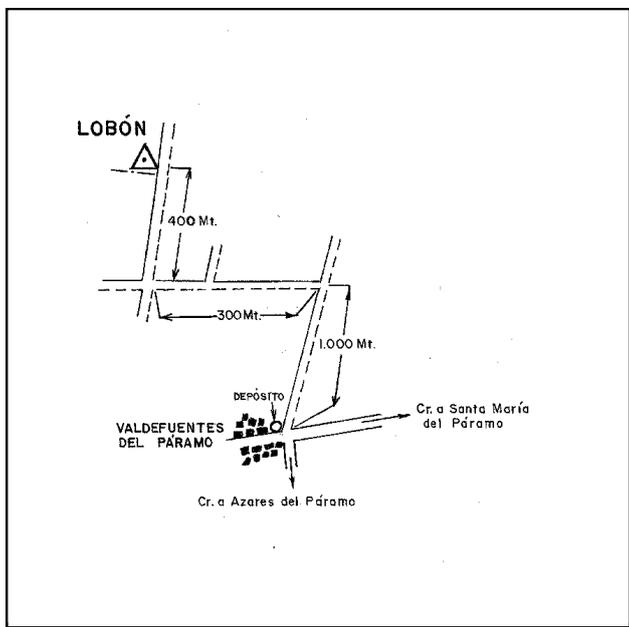
Situación:
 A unos 2300 m al N. de Valdefuentes del Páramo, en la esquina formada por el camino y una acequia.

Acceso:
 Desde Valdefuentes del Páramo, por el camino de Mansillas, que sale por el depósito de agua, seguimos unos 1000 m., tomamos un camino que parte hacia la izda., lo seguimos unos 300 m. y tomamos otro camino que parte a la dcha., seguimos unos 400 m. y nos encontramos el vértice junto a una acequia que está o que parte desde el camino, a mano izda. Accesible con coche en tiempo seco.
