## Red de Infraestructuras Geodésicas

# Reseña Vértice Geodésico

Número....: 19688 Nombre....: Valle Olmo

Municipios: Santervás de la Vega

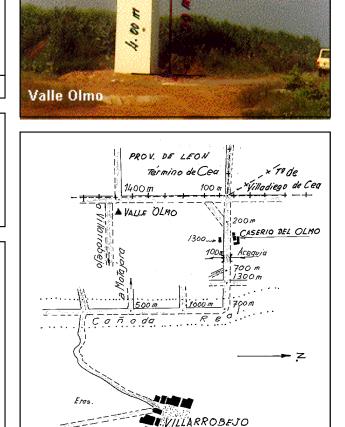
6.00 m

Total cuerpos....... 2 de 10,00 m de alto.
