Red de Infraestructuras Geodésicas

Reseña Vértice Geodésico

Número....: 20705 Nombre....: Bigas Municipios: Ujué/Uxue Provincias: Navarra

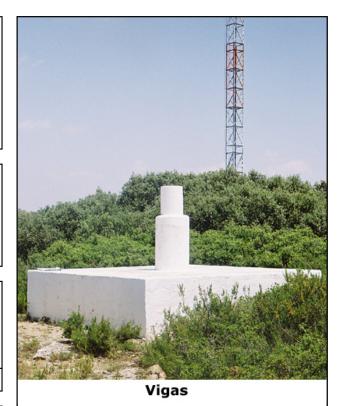
El pilar de 1,20 de altura está formado por 2 partes. La superior de diámetro 0,32 y altura 0,41 y la inferior de diámetro 0,49 y altura 0,79. Vértice observado con GPS.
