## Reseña Vértice Geodésico

**Número.....: 24734**  
**Nombre.....: Sangato**  
**Municipios: Biscarrués**  
**Provincias: Huesca**  
**Fecha de Construcción.....: 18 de septiembre de 1981**  
**Pilar con centrado forzado...: 1,20 m de alto, 0,30 m de diámetro.**  
**Último cuerpo.....: 0,50 m de alto, 1,00 m de ancho.**  
**Total cuerpos.....: 1 de 0,50 m de alto.**

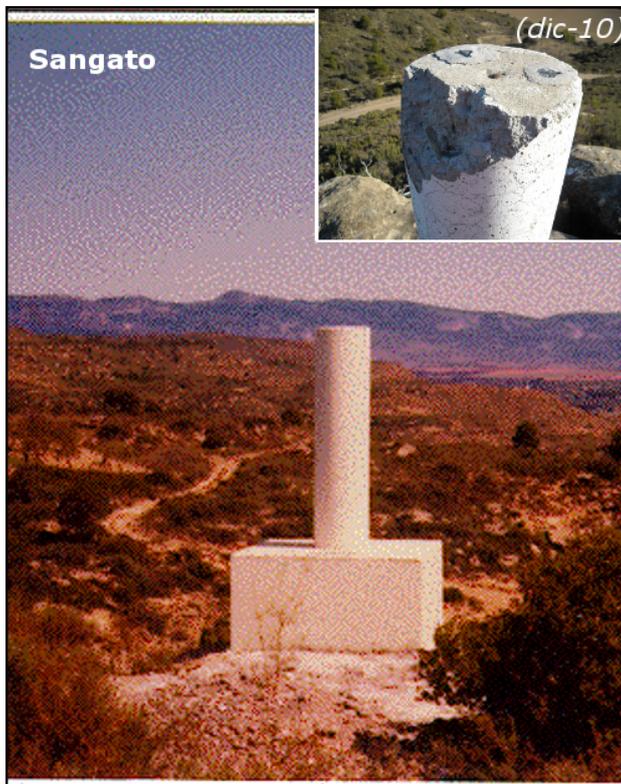
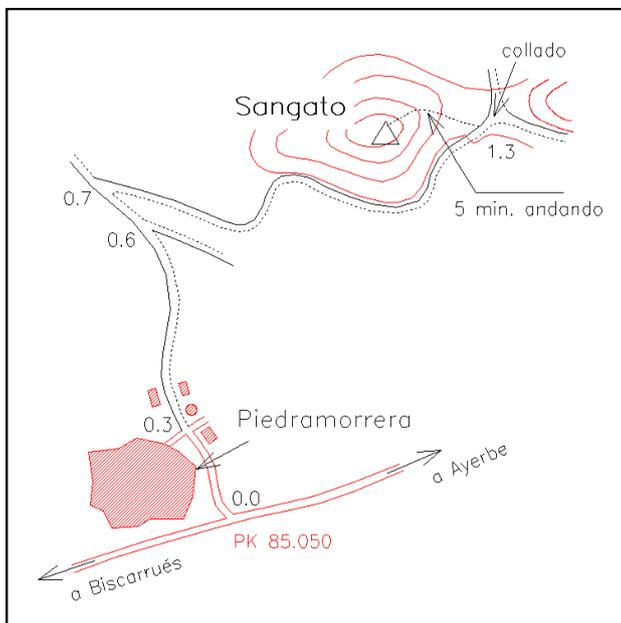
REGENTE. La parte superior del Pilar tiene desperfectos y ha perdido uno de los anclajes para el centrado forzado. Vértice observado con GPS.

**Estado: 23 de diciembre de 2010**  
**Pilar: Desperfectos** **Base: Bueno**  
 Informe del estado del Vértice: [InfoRG.pdf](#)
