Reseña Vértice Geodésico

Número.....: 24801
Nombre.....: Torraza
Municipios: La Sotonera
Provincias: Huesca
Fecha de Construcción.....: 18 de agosto de 1981
Pilar sin centrado forzado...: 1,20 m de alto, 0,30 m de diámetro.
Último cuerpo.....: 0,20 m de alto, 1,00 m de ancho.
Total cuerpos.....: 1 de 0,20 m de alto.

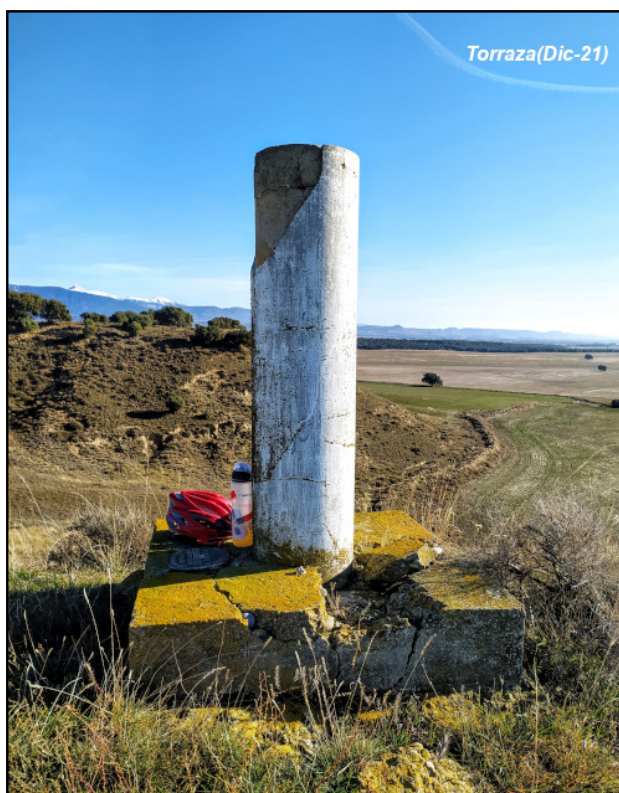
Es probable que dicho vértice haya sufrido algún golpe fuerte por alguna maquinaria agrícola, con lo que cabe esperar que las coordenadas hayan variado.

Pilar: Deteriorado Base: Deteriorada
Informe del estado del vértice: [InfoRG.pdf](#)
