## Reseña Vértice Geodésico

**Número.....:** 26444  
**Nombre.....:** Baronzás  
**Municipios:** Xinzo de Limia  
**Provincias:** Ourense  
**Fecha de Construcción.....:** 10 de agosto de 1982  
**Pilar con centrado forzado...:** 1,20 m de alto, 0,30 m de diámetro.  
**Último cuerpo.....:** 0,50 m de alto, 1,00 m de ancho.  
**Total cuerpos.....:** 1 de 0,50 m de alto.

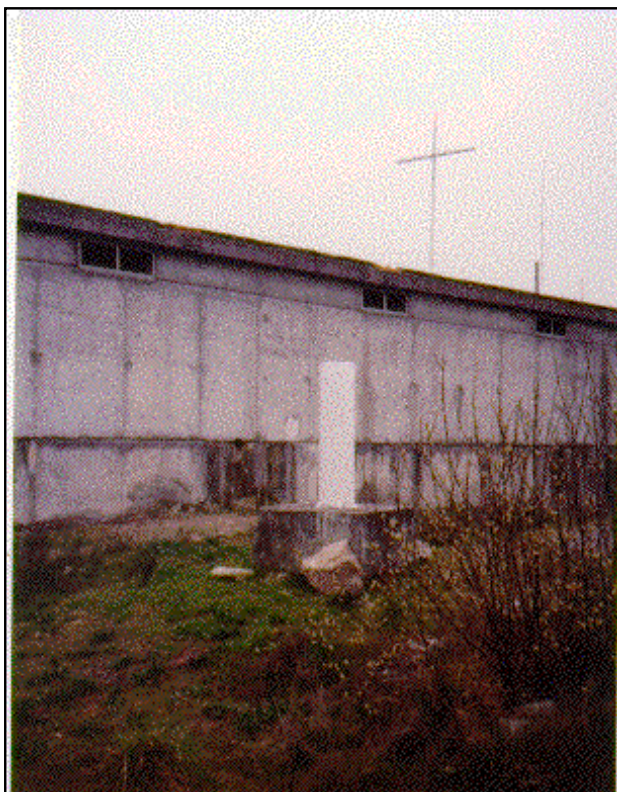
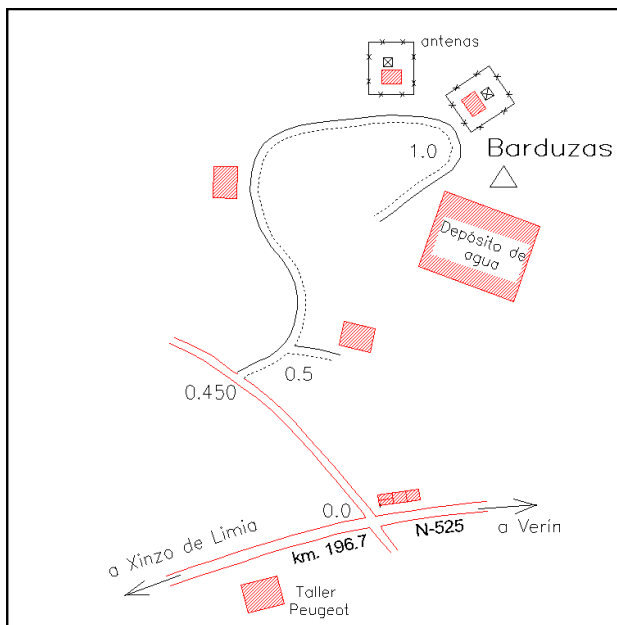
Situado en el cerro de Baronzas, que está a unos 200 m. al S.E. del pueblo de Baronzas. El terreno es de monte bajo.

En dirección S.O. del vértice y a 5 mts. se encuentra la fachada N. del depósito del agua, que impide la recepción de satélites en esa dirección por debajo de aprox. 25°.
