## Reseña Vértice Geodésico

Número.....: **28009**  
Nombre.....: **Piedramujer**  
Municipios: Cabezón de Cameros  
Provincias: La Rioja  
Fecha de Construcción.....: 23 de agosto de 1983  
Pilar sin centrado forzado...: 1,20 m de alto, 0,30 m de diámetro.  
Último cuerpo.....: 0,15 m de alto, 1,00 m de ancho.  
Total cuerpos.....: 1 de 0,15 m de alto.

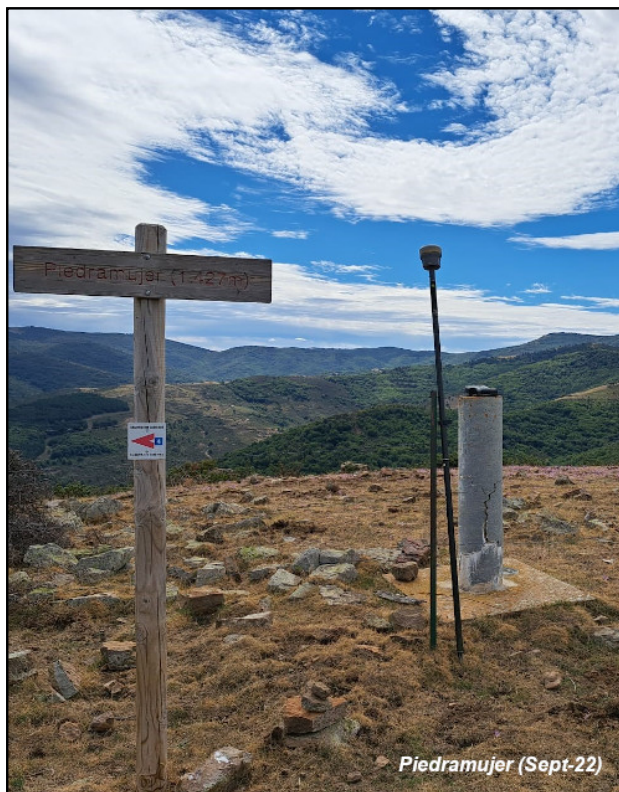
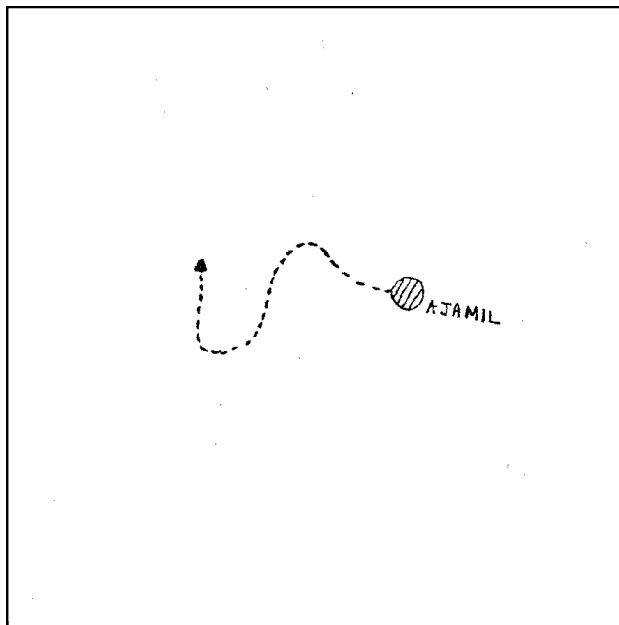
Situado en la cumbre del monte Piedramujer, en terreno de erial y pasto, junto a una alambrada.

Despejado

Pilar: Bueno

Informe del estado del Vértice: [InfoRG.pdf](#) Base: Bueno
