## Reseña Vértice Geodésico

**Número.....: 29323**  
**Nombre.....: Vila**  
**Municipios: Olvan**  
**Provincias: Barcelona**  
**Fecha de Construcción.....: 02 de agosto de 1978**  
**Pilar con centrado forzado..: 1,20 m de alto, 0,30 m de diámetro.**  
**Último cuerpo.....: 0,20 m de alto, 1,00 m de ancho.**  
**Total cuerpos.....: 1 de 0,20 m de alto.**

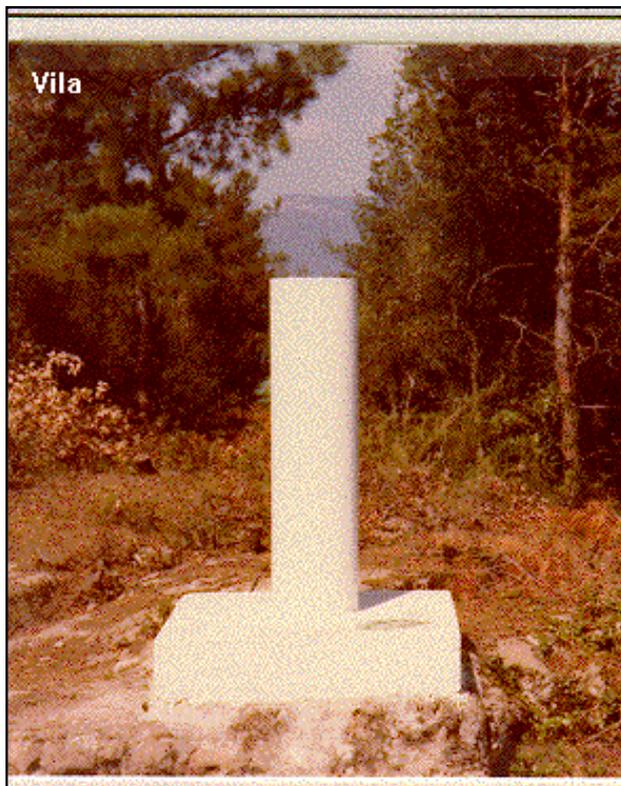
Situado sobre una roca, en la parte más alta del cerro de Vila, estando rodeado de pinos y encinas.
