Reseña Vértice Geodésico 21-jun-2025

Número.....: 31496
Nombre.....: Pico de la Sierra
Municipios: Tejada
Provincias: Burgos
Fecha de Construcción.....: 18 de noviembre de 1988
Pilar sin centrado forzado...: 1,20 m de alto, 0,30 m de diámetro.
Último cuerpo.....: 0,20 m de alto, 1,00 m de ancho.
Total cuerpos.....: 1 de 0,20 m de alto.

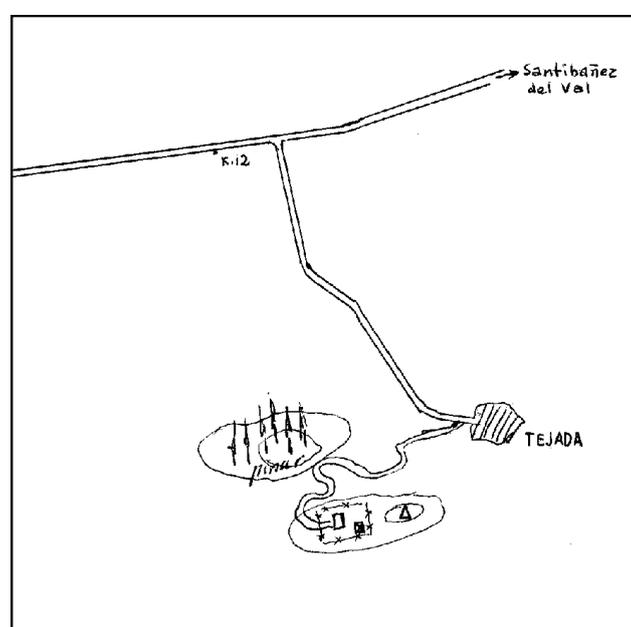
Situación:
 Situado en lo más alto del Pico de la Sierra, al E. de la antena y edificio de la Compañía Telefónica Nacional. El terreno es rocoso.

Acceso:
 Desde Tejada se sale por la carretera hacia Lerma; recorridos 200 m. después de las últimas casas, se entra a la izquierda por una pista, a tramos asfaltada, se sube al repetidor de Telefónica y antena, quedando la señal a unos 80 m. de dicha antena.
