## Reseña Vértice Geodésico

**Número.....: 31759**  
**Nombre.....: Cebollera**  
**Municipios: Sotillo del Rincón; El Royo; Villoslada de Cameros**  
**Provincias: Soria; Soria; La Rioja**  
**Fecha de Construcción.....: 01 de abril de 1982**  
**Pilar sin centrado forzado...: 1,20 m de alto, 0,30 m de diámetro.**  
**Último cuerpo.....: 0,25 m de alto, 1,00 m de ancho.**  
**Total cuerpos.....: 2 de 1,60 m de alto.**

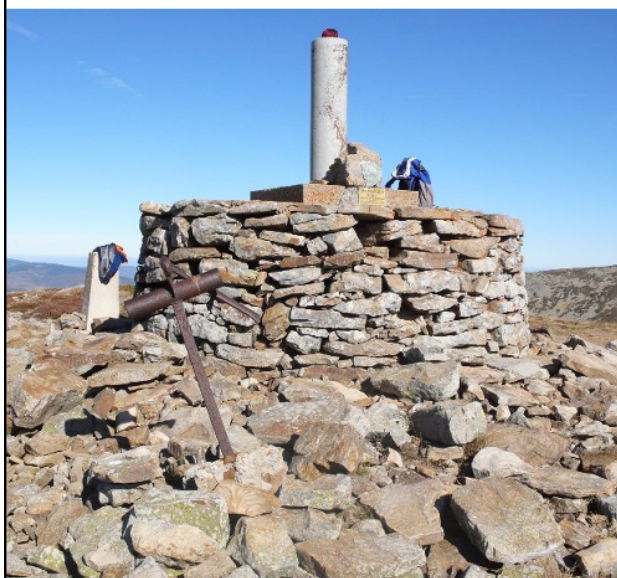
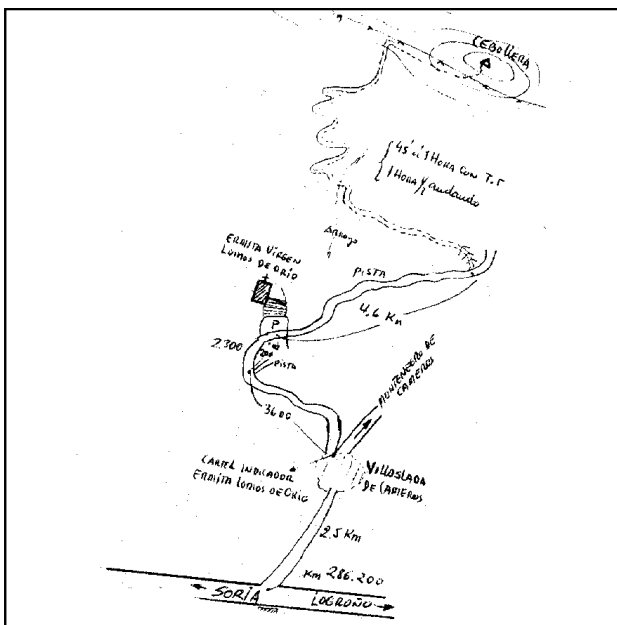
## Cebollera (oct-07)

Placa arrancada y sustituida por otra de un particular.

Estado: 28 de octubre de 2007

Pilar: Bueno Base: Deteriorada
