# Reseña Vértice Geodésico

Número....: 35586

Nombre....: El Macerado Municipios: Perdiguera; Leciñena

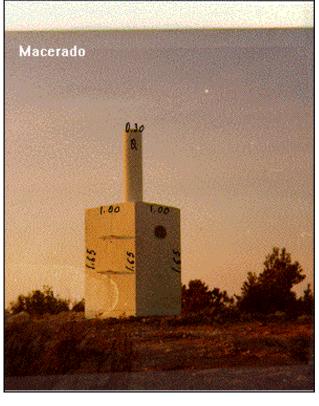
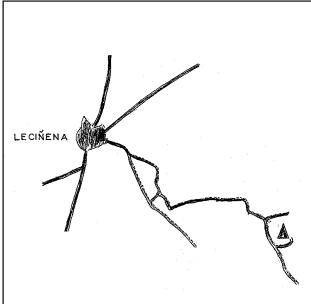
Pilar sin centrado forzado..: 1,19 m de alto, 0,30 m de diámetro. Último cuerpo...... 1,65 m de alto, 1,00 m de ancho.

Situado en lo más alto del cerro de este nombre. Monte bajo en su ladera S. y pinos altos en la ladera N. En la línea límite de los términos de Perdiguera y Leciñena.
