Reseña Vértice Geodésico 21-jun-2025

Número.....: 35696
Nombre.....: Matical
Municipios: Sariñena
Provincias: Huesca
Fecha de Construcción.....: 25 de marzo de 1981
Pilar sin centrado forzado...: 1,20 m de alto, 0,30 m de diámetro.
Último cuerpo.....: 2,00 m de alto, 1,00 m de ancho.
Total cuerpos.....: 1 de 2,00 m de alto.

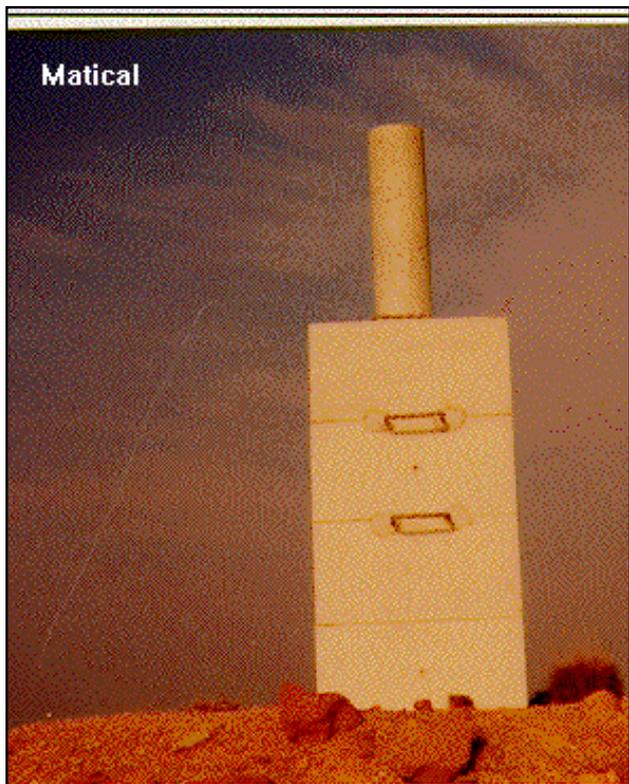
Situación:
 Situado en el extremo E. del Tozal de Matica, que es un cerro aislado próximo al río Isuela.
