## Reseña Vértice Geodésico

**Número.....:** 37625  
**Nombre.....:** Cojo  
**Municipios:** Langa de Duero  
**Provincias:** Soria  
**Fecha de Construcción.....:** 01 de junio de 1986  
**Pilar sin centrado forzado...:** 1,20 m de alto, 0,30 m de diámetro.  
**Último cuerpo.....:** 3,00 m de alto, 1,00 m de ancho.  
**Total cuerpos.....:** 1 de 3,00 m de alto.

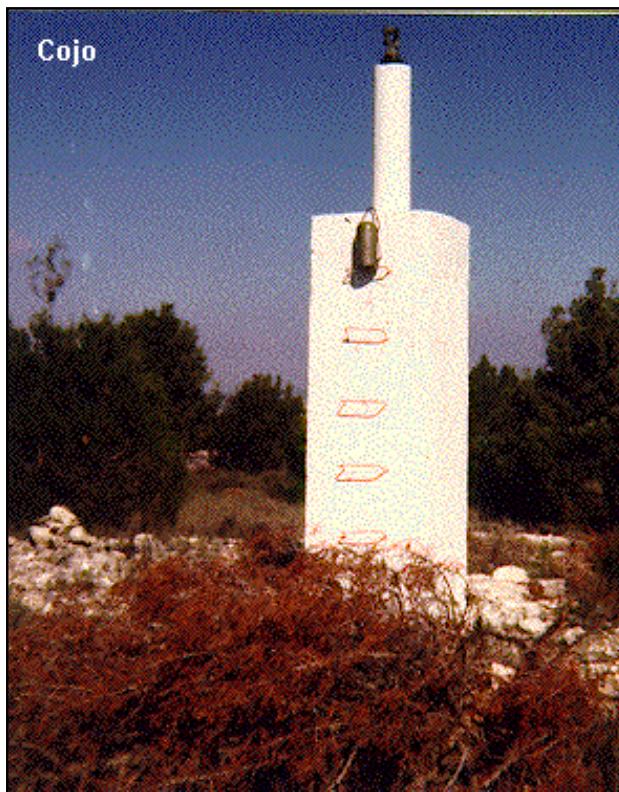
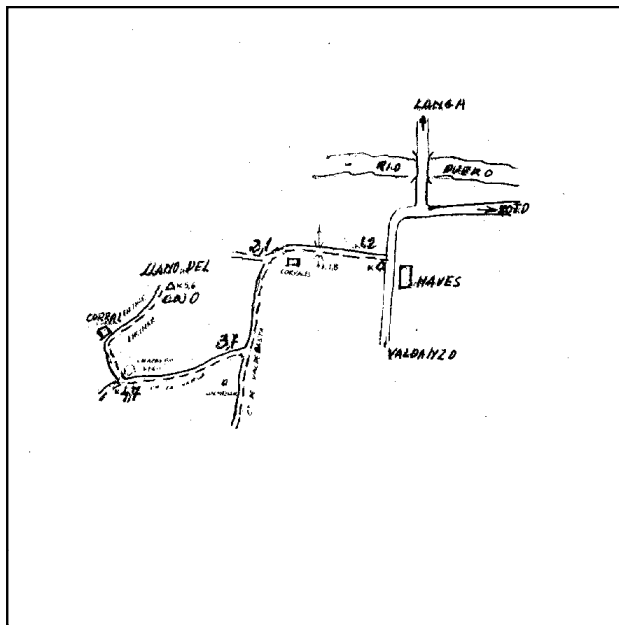
Situado en lo más alto del encinar, conocido como "Llano del Cojo".
