## Reseña Vértice Geodésico

**Número.....:** 37811  
**Nombre.....:** Andaluz  
**Municipios:** Berlanga de Duero  
**Provincias:** Soria  
**Fecha de Construcción.....:** 01 de octubre de 1985  
**Pilar sin centrado forzado...:** 1,20 m de alto, 0,30 m de diámetro.  
**Último cuerpo.....:** 0,20 m de alto, 1,00 m de ancho.  
**Total cuerpos.....:** 1 de 0,20 m de alto.

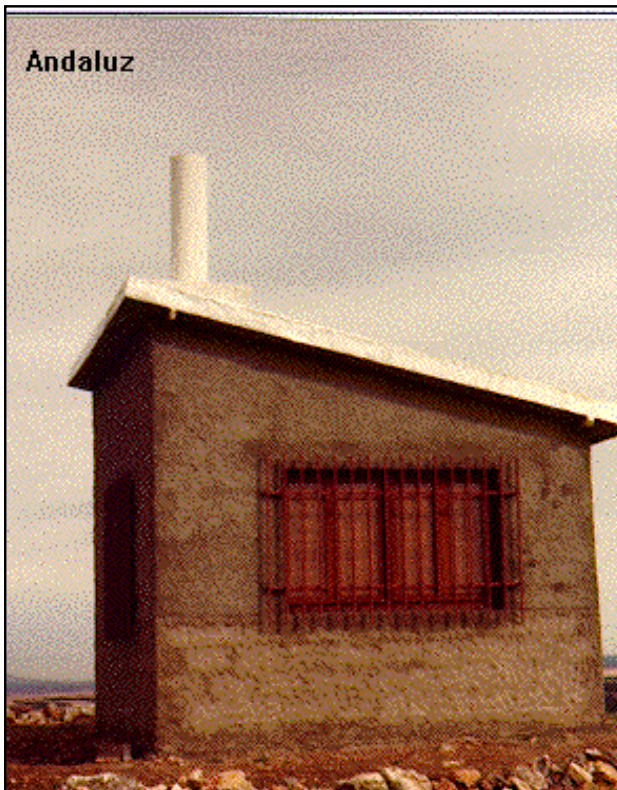
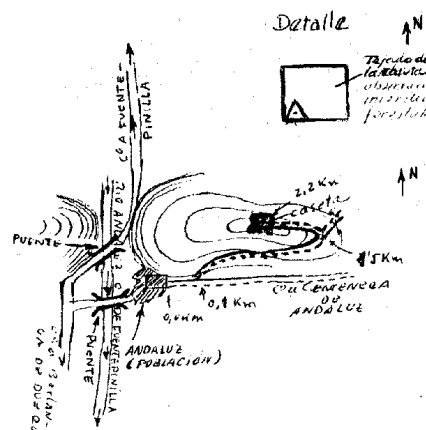
### Andaluz

Situado en lo más alto del cerro Andaluz, alargado, en dirección E.O. Su parte O. está cortada a pico y da paso al río Andaluz. El cerro está cubierto de aligas, que le dan un color grisáceo. La señal está encima del techo de una caseta de observación contra incendios. Para subir hay una escalera guardada en la caseta.
