## Reseña Vértice Geodésico

**Número.....:** 38381  
**Nombre.....:** Armijo  
**Municipios:** Zaragoza  
**Provincias:** Zaragoza  
**Fecha de Construcción.....:** 11 de diciembre de 1984  
**Pilar sin centrado forzado...:** 1,20 m de alto, 0,30 m de diámetro.  
**Último cuerpo.....:** 6,00 m de alto, 1,00 m de ancho.  
**Total cuerpos.....:** 1 de 6,00 m de alto.

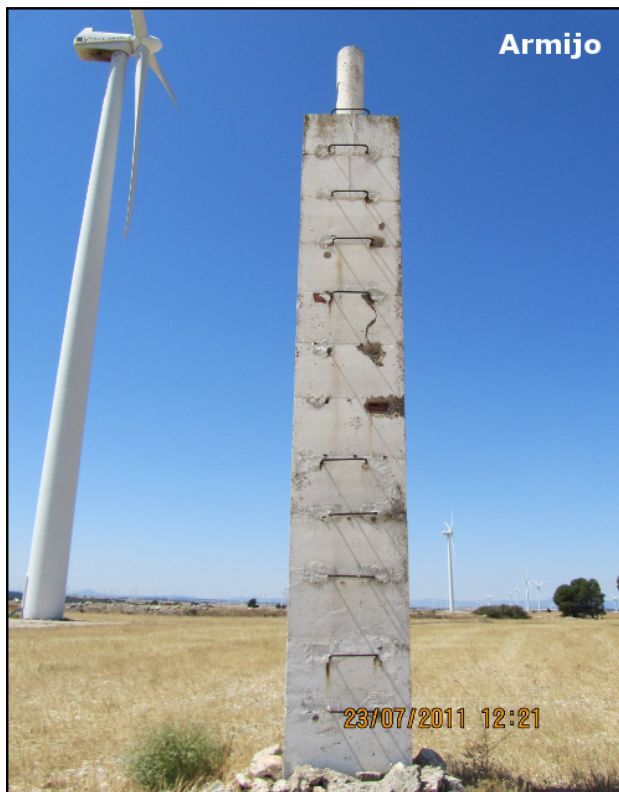
Acceso al Pilar muy complicado por la falta de peldaños. La base en la parte superior presenta grietas y desperfectos considerables.

Pilar: Desperfectos  
Informe del estado del Vértice: [InfoRG.pdf](#)

Base: Desperfectos
