Reseña Vértice Geodésico

Número.....: 38818
Nombre.....: Torres
Municipios: Lleida
Provincias: Lleida
Fecha de Construcción.....: 17 de octubre de 1986
Pilar sin centrado forzado...: 1,20 m de alto, 0,30 m de diámetro.
Último cuerpo.....: 6,00 m de alto, 1,00 m de ancho.
Total cuerpos.....: 1 de 6,00 m de alto.

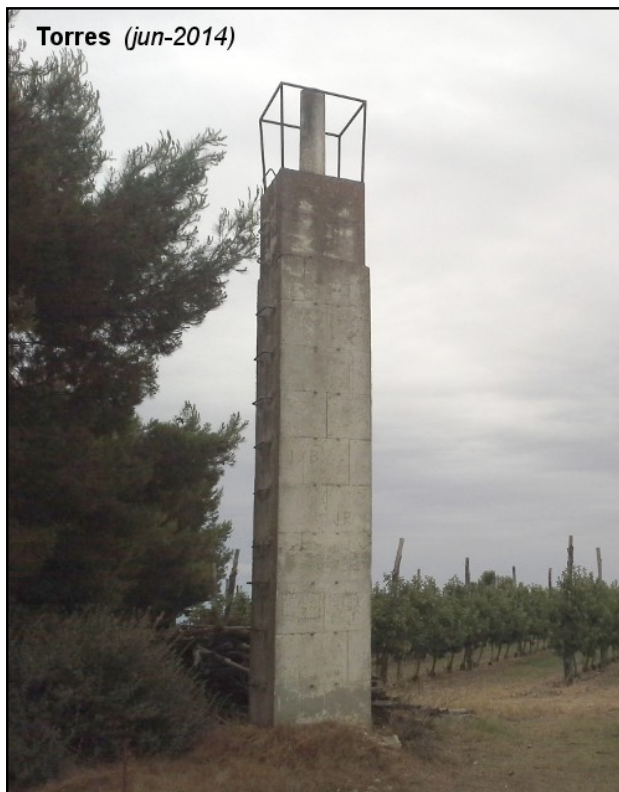
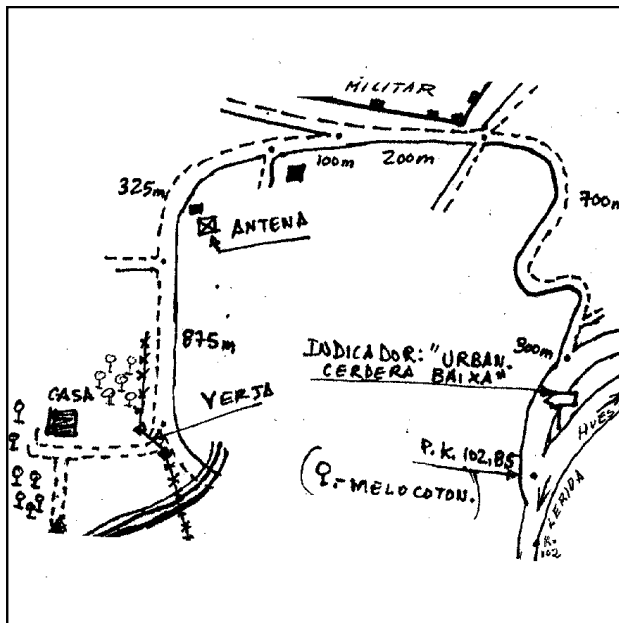
Torres (jun-2014)

La barandilla superior está en mal estado.
Vértice observado con GPS.

Pilar: Bueno
Informe del estado del Vértice: [InfoRG.pdf](#)

Base: Bueno
