Reseña Vértice Geodésico 21-jun-2025

Número.....: 40110
Nombre.....: Remondo
Municipios: Remondo
Provincias: Segovia
Fecha de Construcción.....: 01 de noviembre de 1982
Pilar sin centrado forzado...: de alto, de diámetro.
Último cuerpo.....: de alto, de ancho.
Total cuerpos.....: de de alto.

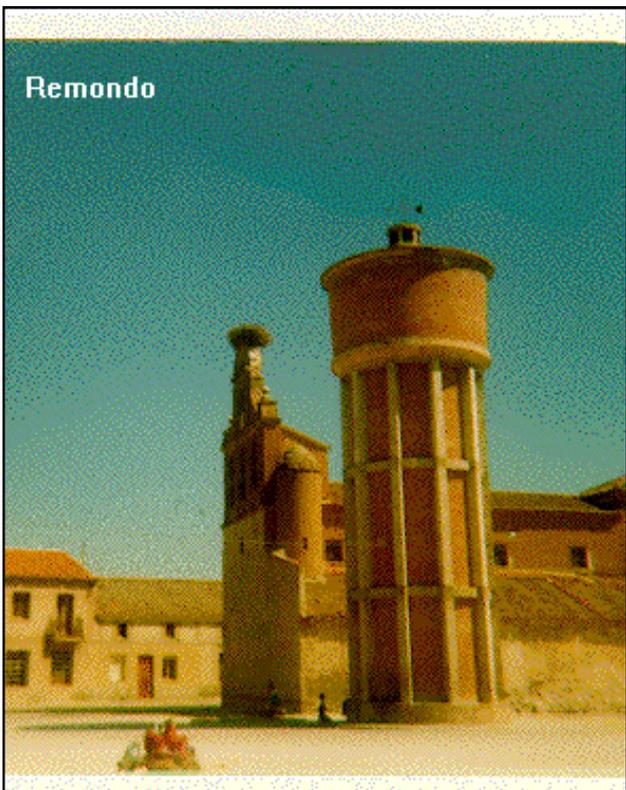
Situación:
 Situado en el depósito de agua del pueblo de Remondo; el vértice es el eje de dicho depósito y la altura viene dada al pie del pararrayos que culmina el tejadillo del respiradero.

Observaciones:
 Para poder observar se ha colocado dentro del respiradero del depósito una plataforma con tres patas metálicas, empotradas en el muro, de tal forma que al colocar el aparato con basada, se vea a través de los ventanillos del respiradero. Hay que entrar por el interior del depósito.
