Reseña Vértice Geodésico 21-jun-2025

Número.....: 40362
Nombre.....: Cuestas
Municipios: Fresno de la Fuente
Provincias: Segovia
Fecha de Construcción.....: 01 de octubre de 1982
Pilar con centrado forzado..: 1,20 m de alto, 0,30 m de diámetro.
Último cuerpo.....: 1,00 m de alto, 1,00 m de ancho.
Total cuerpos.....: 1 de 1,00 m de alto.

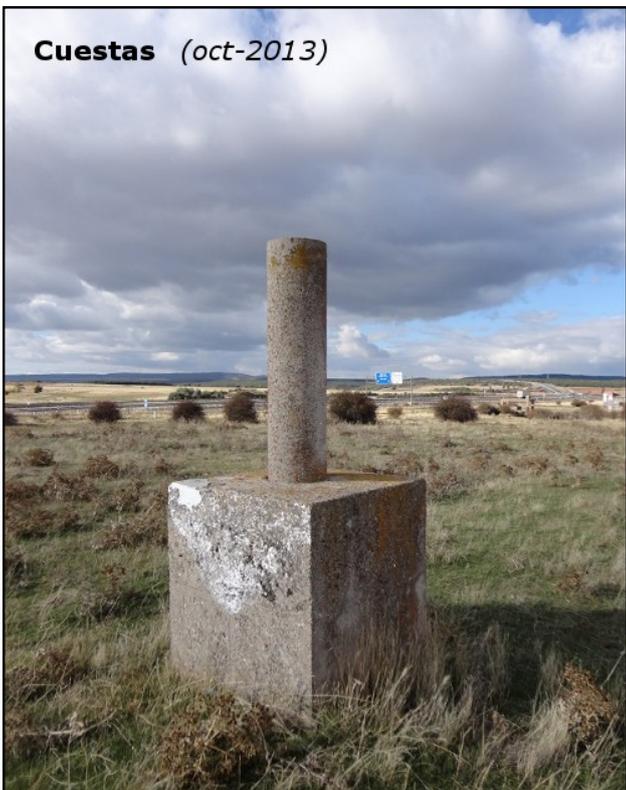
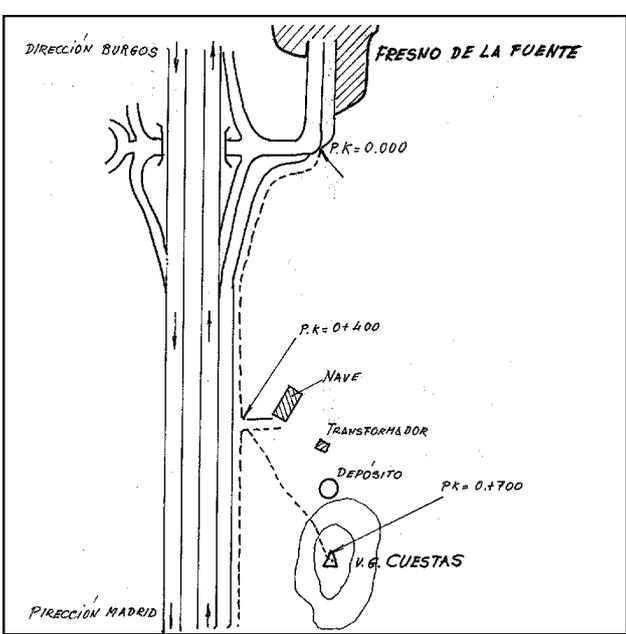
Observaciones:
 Tiene incrustado un Clavo de Nivelación con la inscripción NGAB (mar-2010).
 Vértice observado con GPS.

Estado: 29 de octubre de 2013
Pilar: Bueno
 Informe del estado del vértice: [InfoRG.pdf](#) **Base: Bueno**
