Reseña Vértice Geodésico

Número.....: 42822
Nombre.....: Torre Caída
Municipios: Olmedo
Provincias: Valladolid
Fecha de Construcción.....: 01 de noviembre de 1981
Pilar sin centrado forzado...: 1,20 m de alto, 0,30 m de diámetro.
Último cuerpo.....: 0,50 m de alto, 1,00 m de ancho.
Total cuerpos.....: 1 de 0,50 m de alto.

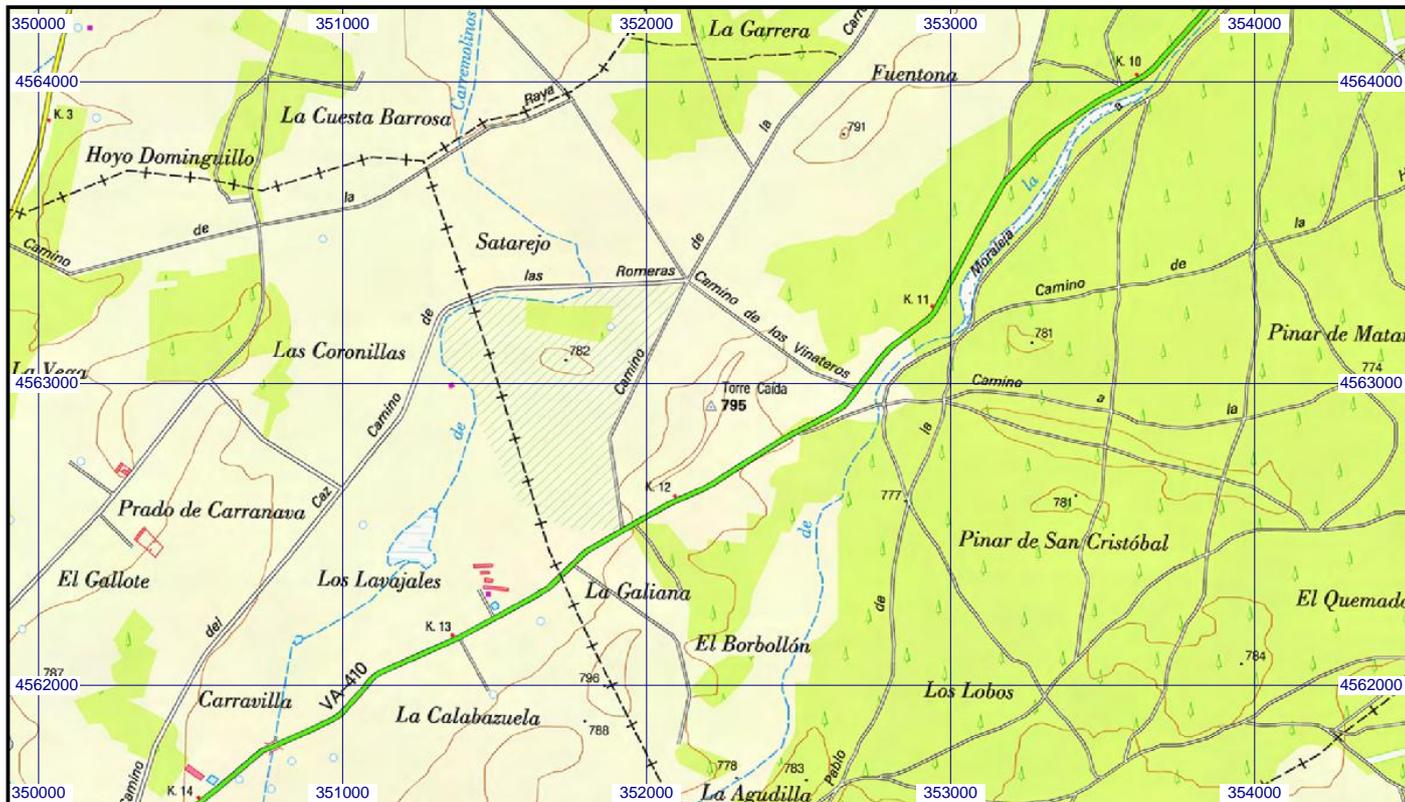
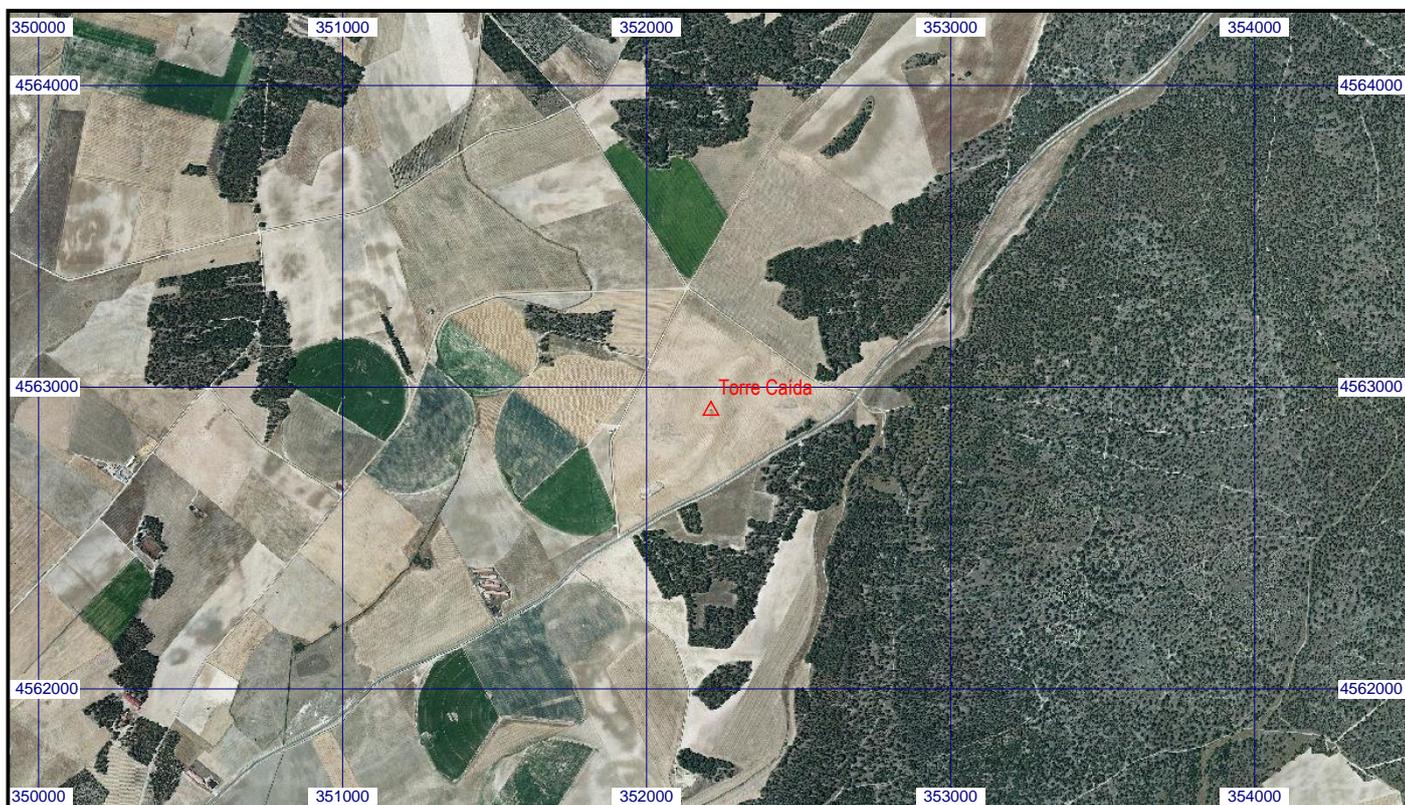
Cartografía de situación

Escala 1:25.000

Coordenadas ETRS89. Huso 30
