Reseña Vértice Geodésico 21-jun-2025

Número.....: 43194
Nombre.....: Becerro
Municipios: Cerezo de Arriba
Provincias: Segovia
Fecha de Construcción.....: 01 de noviembre de 1982
Pilar sin centrado forzado...: 1,20 m de alto, 0,30 m de diámetro.
Último cuerpo.....: 2,50 m de alto, 1,00 m de ancho.
Total cuerpos.....: 1 de 2,50 m de alto.

043194 Becerro

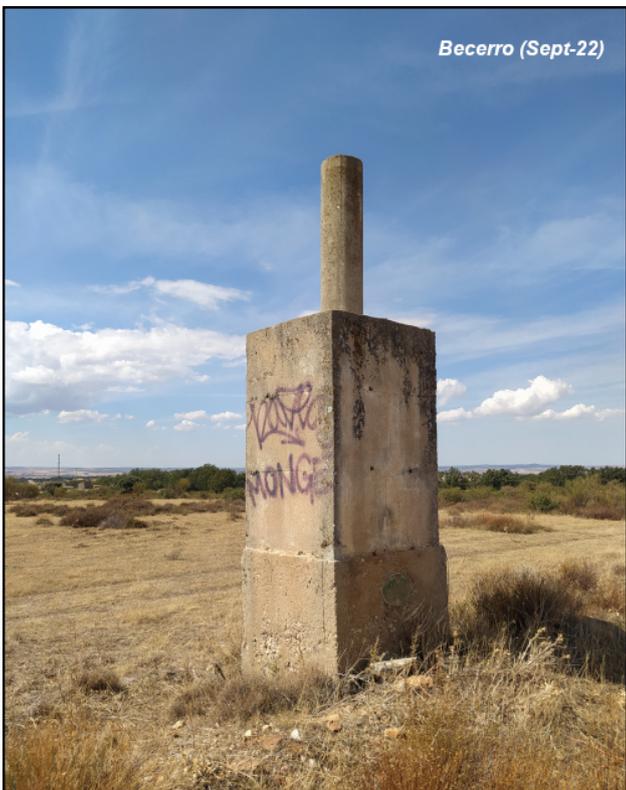
Situación:
Situado en lo alto de la loma del Becerro.

Acceso:
Desde el pueblo de Cerezo de Arriba, por la carretera a Riaza, sale una carretera a la derecha, a 1,4 Km. de Cerezo de Arriba, esta carretera va a La Pinilla y a unos 500 m. del arranque, a 4 m. de la margen derecha de la carretera, se encuentra el vértice.

Horizonte GPS:
Despejado
