## Reseña Vértice Geodésico

**Número.....: 43226**  
**Nombre.....: Merino**  
**Municipios: Riaza**  
**Provincias: Segovia**  
**Fecha de Construcción.....: 01 de noviembre de 1982**  
**Pilar sin centrado forzado...: 1,20 m de alto, 0,30 m de diámetro.**  
**Último cuerpo.....: 0,30 m de alto, 1,00 m de ancho.**  
**Total cuerpos.....: 1 de 0,30 m de alto.**

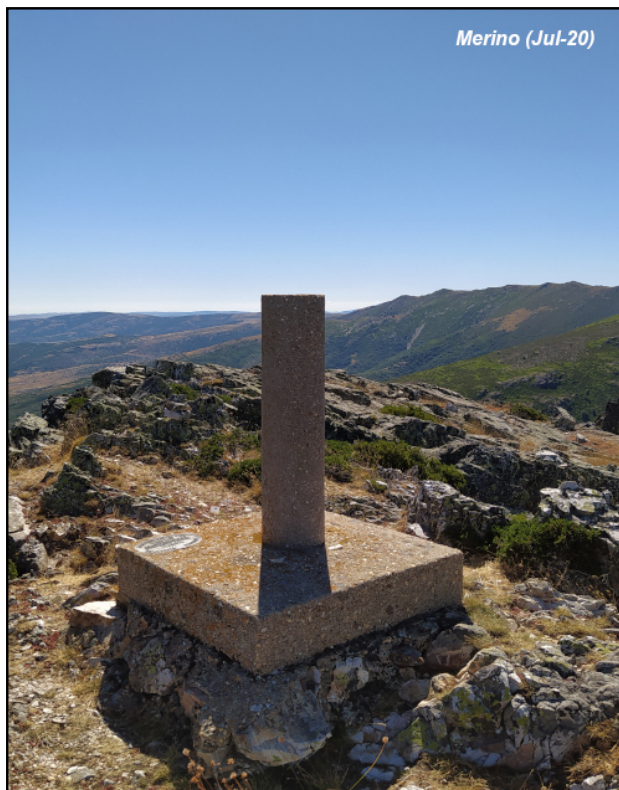
Situado en lo más alto del cerro del mismo nombre, en lo alto de unas rocas que lo coronan.

Estado: 18 de julio de 2020

Pilar: Bueno  
Informe del estado del vértice: [InfoRG.pdf](http://InfoRG.pdf)

Base: Bueno
