**Reseña Vértice Geodésico** 21-jun-2025

**Número.....: 45910**  
**Nombre.....: Peña de la Cabra©**  
**Municipios: Puebla de la Sierra**  
**Provincias: Madrid**  
**Fecha de Construcción.....: 08 de octubre de 1993**  
**Pilar sin centrado forzado...: 1,20 m de alto, 0,30 m de diámetro.**  
**Último cuerpo.....: 0,20 m de alto, 1,00 m de ancho.**  
**Total cuerpos.....: 2 de 0,70 m de alto.**

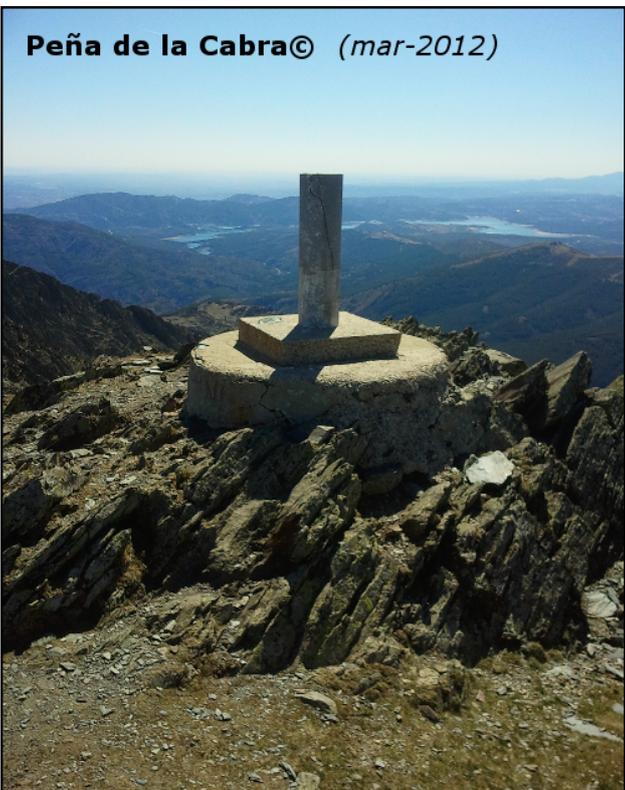
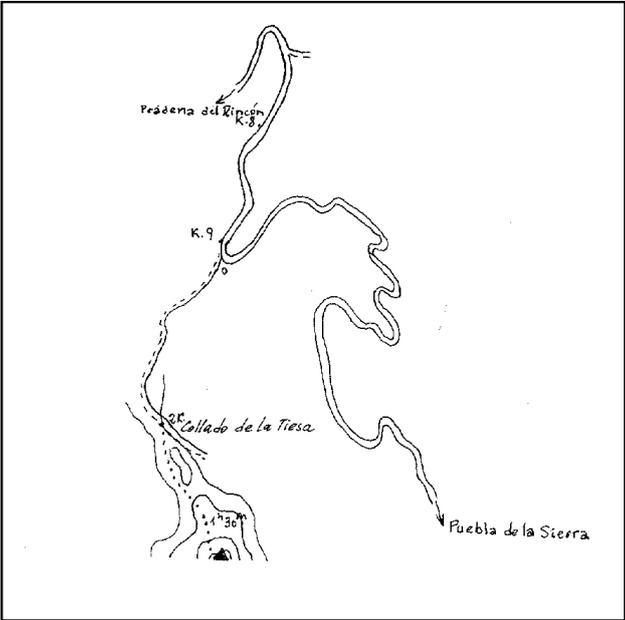
**Situación:**  
 Situado en la cima del monte Pico de la Cabra, de crestas rocosas pizarrosas.

**Estado: 14 de marzo de 2012**  
**Pilar: Deteriorado**  
 Informe del estado del Vértice: [InfoRG.pdf](#) **Base: Bueno**
