Reseña Vértice Geodésico 21-jun-2025

Número.....: 46585
Nombre.....: El Rato
Municipios: Cucalón
Provincias: Teruel
Fecha de Construcción.....: 05 de julio de 1986
Pilar sin centrado forzado...: 1,20 m de alto, 0,30 m de diámetro.
Último cuerpo.....: 1,00 m de alto, 1,00 m de ancho.
Total cuerpos.....: 1 de 1,00 m de alto.

046585 El Rato

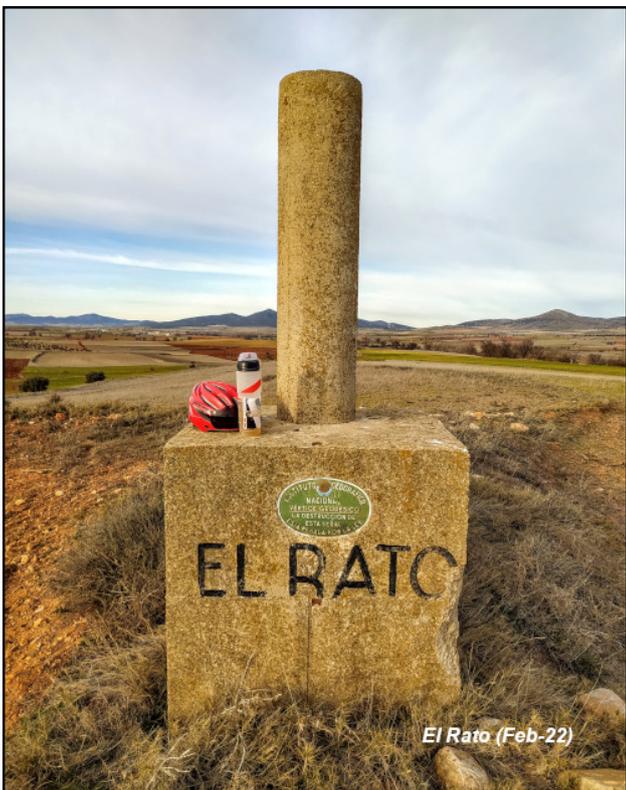
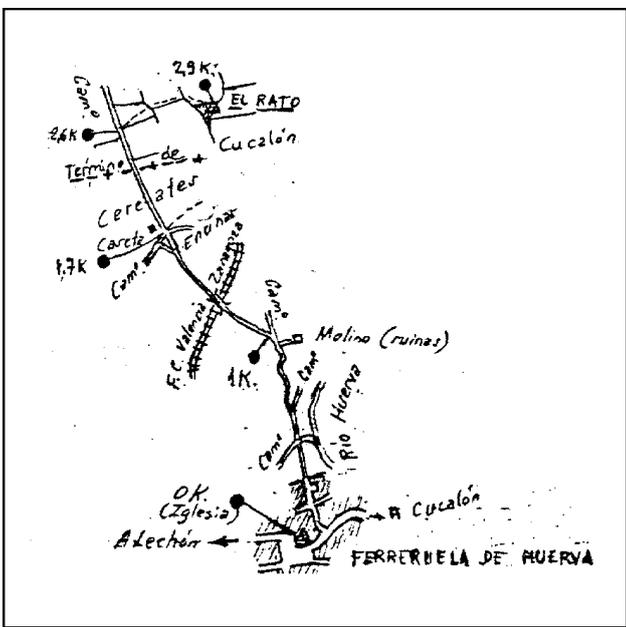
Observaciones:
 Presenta un golpe fuerte en la base, que presumiblemente lo ha propiciado una maquinaria grande de labor, haciendo que las coordenadas hayan variado ligeramente.

Estado: 06 de febrero de 2022
Pilar: Bueno **Base:** Bueno
 Informe del estado del Vértice: [InfoRG.pdf](#)
