Reseña Vértice Geodésico

Número.....: 48219
Nombre.....: Lingorda
Municipios: Santa María la Real de Nieva
Provincias: Segovia
Fecha de Construcción.....: 01 de diciembre de 1982
Pilar sin centrado forzado...: 1,20 m de alto, 0,30 m de diámetro.
Último cuerpo.....: 0,70 m de alto, 1,00 m de ancho.
Total cuerpos.....: 1 de 0,70 m de alto.

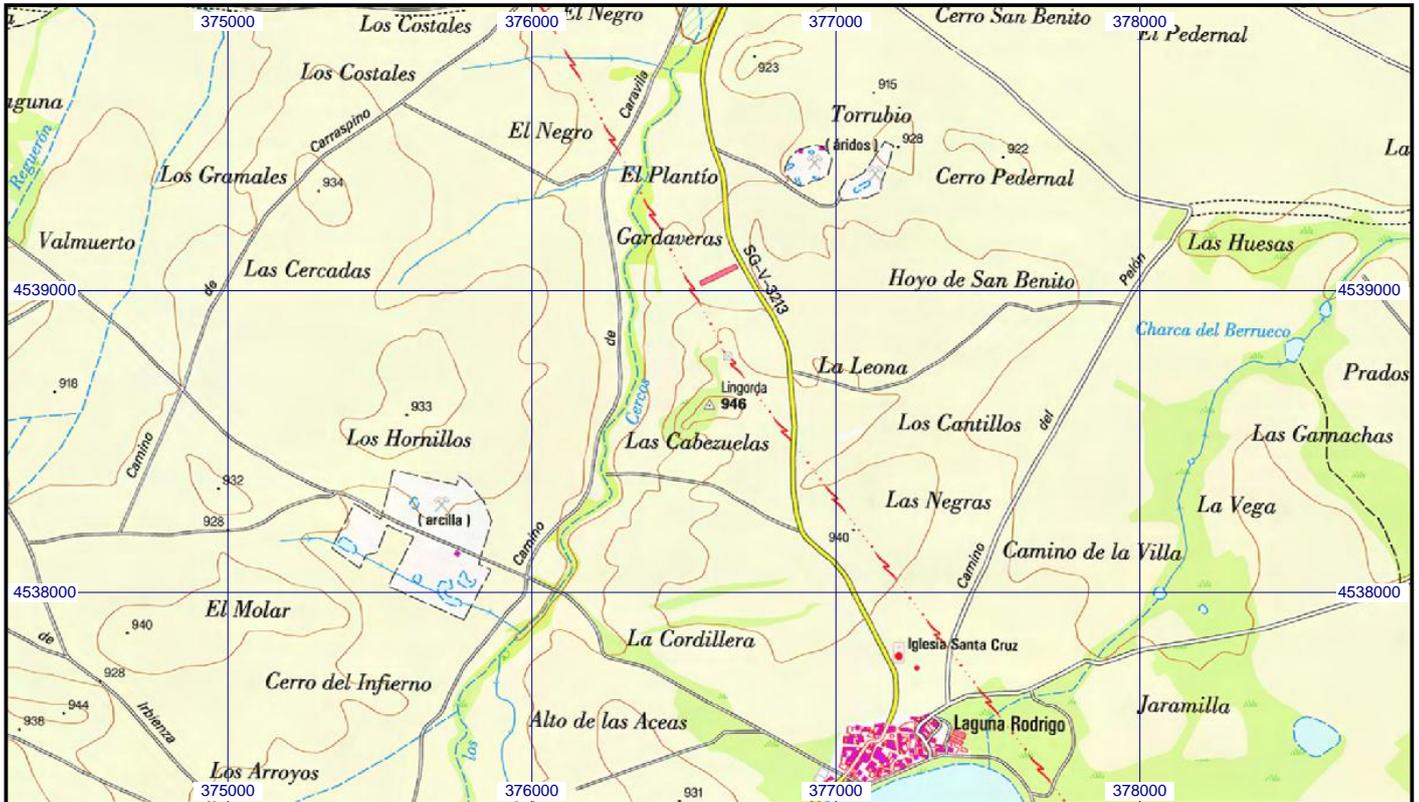
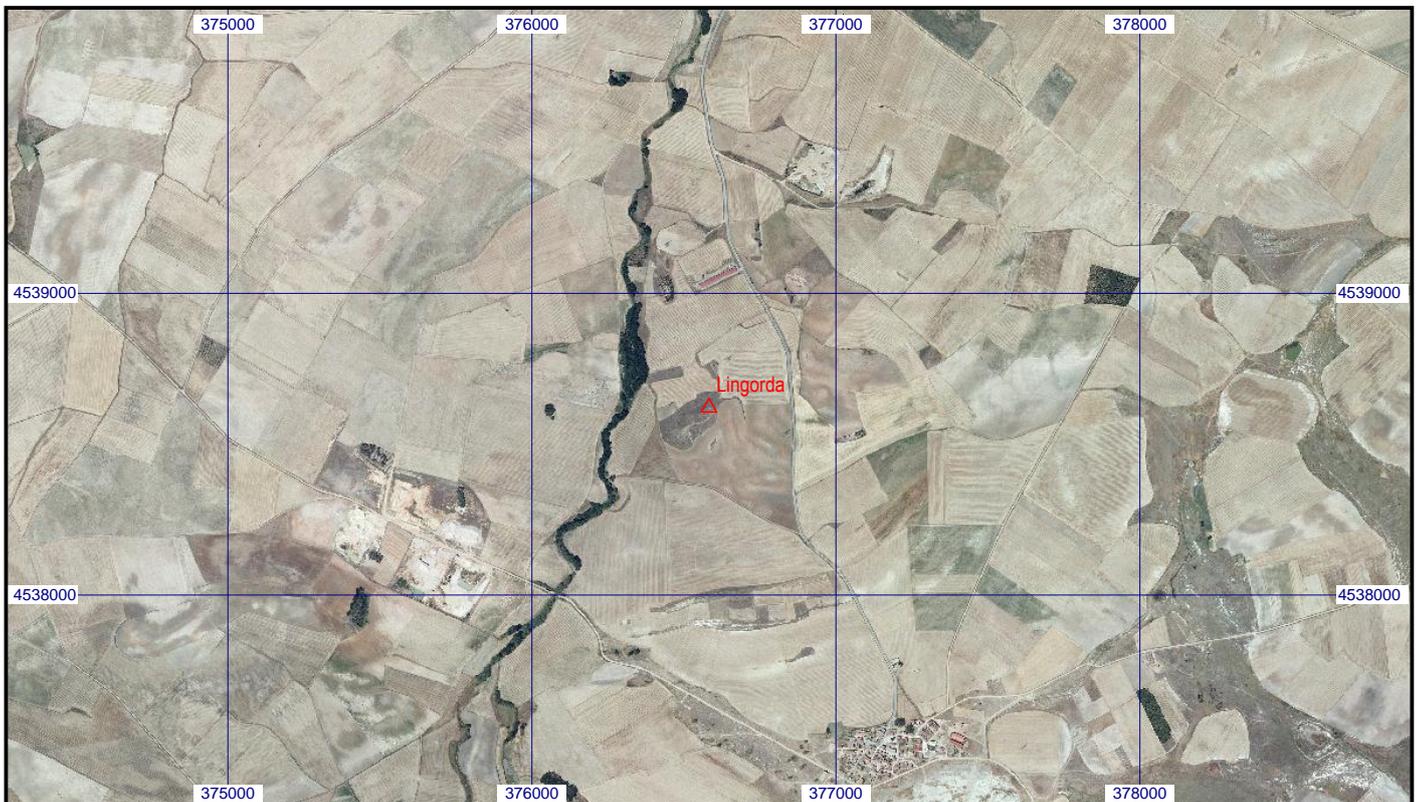
048219 Lingorda

Cartografía de situación

Escala 1:25.000

Coordenadas ETRS89. Huso 30
