## Reseña Vértice Geodésico

**Número.....: 48273**  
**Nombre.....: Castro Pico**  
**Municipios: Abades**  
**Provincias: Segovia**  
**Fecha de Construcción.....: 01 de diciembre de 1982**  
**Pilar sin centrado forzado...: 1,20 m de alto, 0,30 m de diámetro.**  
**Último cuerpo.....: 2,00 m de alto, 1,00 m de ancho.**  
**Total cuerpos.....: 1 de 2,00 m de alto.**

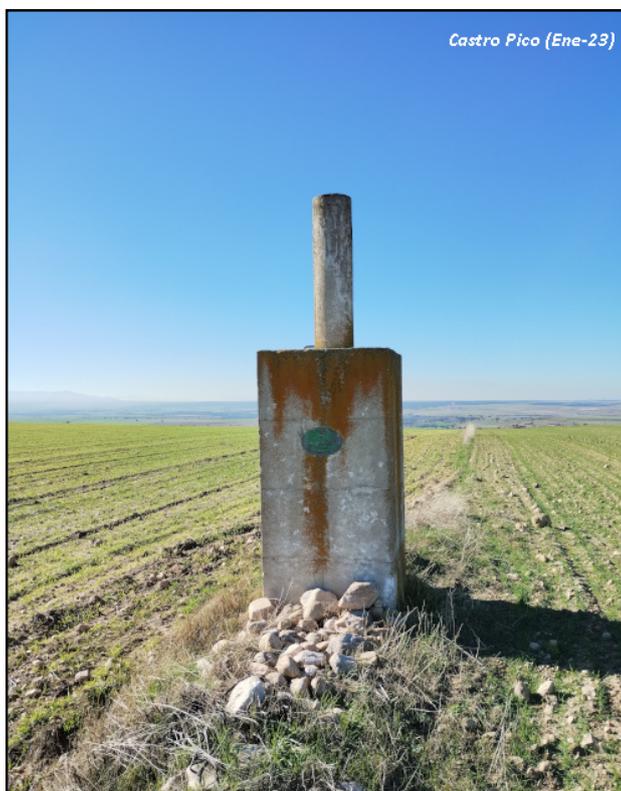
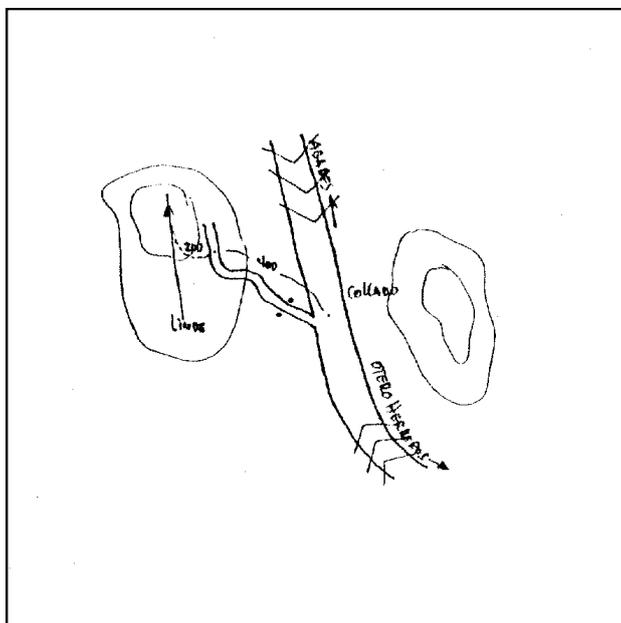
Situado en la parte superior de una gran loma que se encuentra al Sur de Abades, en terreno de labor y en una linde de cultivos.
