Reseña Vértice Geodésico

Número.....: 48337
Nombre.....: Cabezuelas
Municipios: San Cristóbal de Segovia
Provincias: Segovia
Fecha de Construcción.....: 01 de enero de 1997
Pilar sin centrado forzado...: 1,20 m de alto, 0,30 m de diámetro.
Último cuerpo.....: 0,20 m de alto, 1,00 m de ancho.
Total cuerpos.....: 1 de 0,20 m de alto.

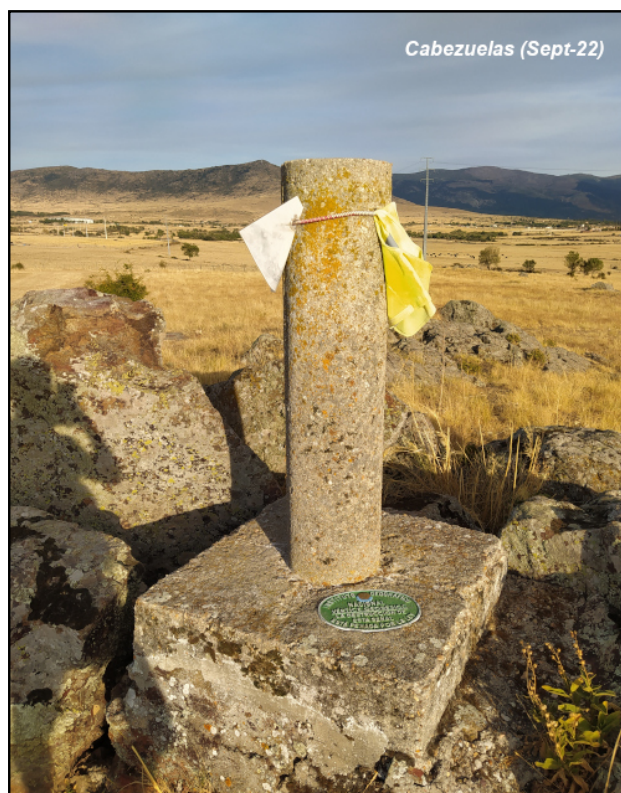
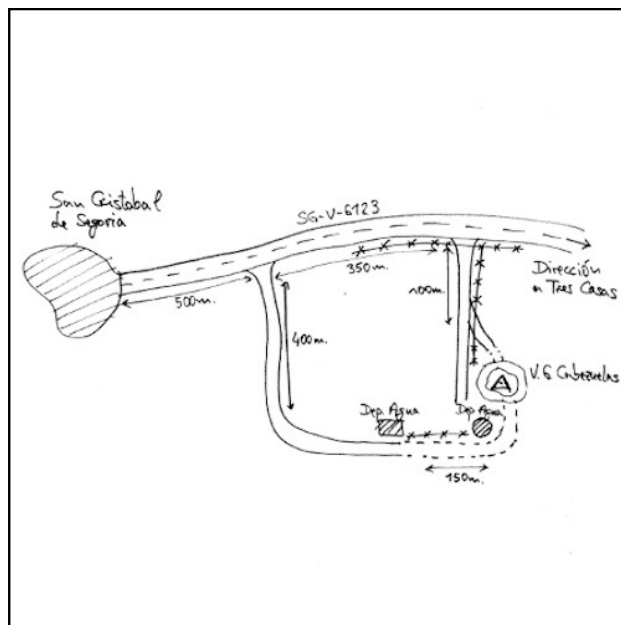
A unos 4000 m. al E. de Segovia, en lo más alto del sitio conocido como Cabezuelas, sobre unas rocas que coronan una pequeña elevación en medio de un terreno de pastos.

Estado: 02 de septiembre de 2022
Pilar: Bueno
 Informe del estado del vértice: [InfoRG.pdf](#) **Base: Bueno**
