## Reseña Vértice Geodésico

**Número.....:** 48442  
**Nombre.....:** Mondalindo  
**Municipios:** Bustarviejo; Canencia; Garganta de los Montes  
**Provincias:** Madrid  
**Fecha de Construcción.....:** 31 de agosto de 1976  
**Pilar sin centrado forzado...:** 1,20 m de alto, 0,40 m de diámetro.  
**Último cuerpo.....:** 1,60 m de alto, 2,00 m de ancho.  
**Total cuerpos.....:** 1 de 1,60 m de alto.

### Mondalindo (dic-2013)

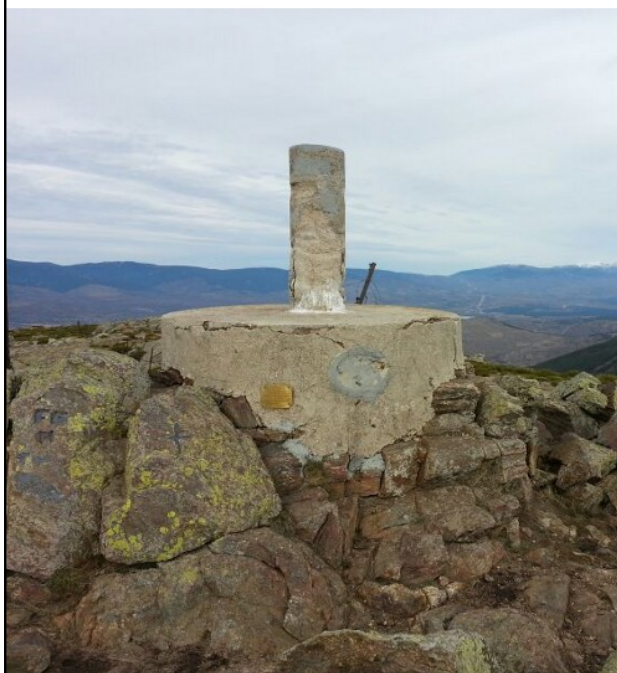
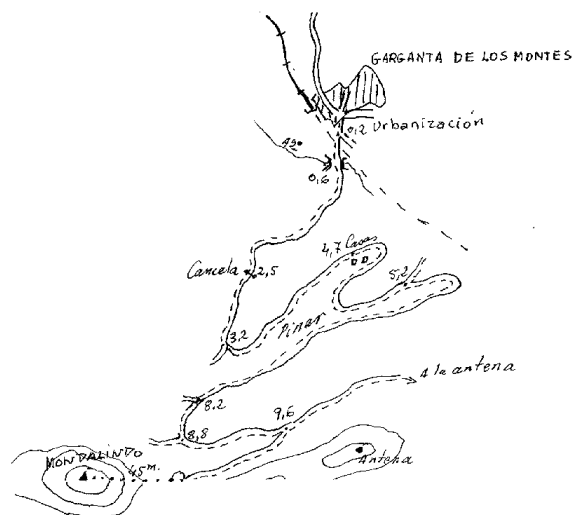
Situado en el pico más alto y más al O. de los dos que hay al O. de la Sierra Canchos de la Zorra. Sirve de mojón de tres términos; el terreno es de roca y el lugar se conoce por Cabeza Cervunal.

Estado: 13 de enero de 2015

Pilar: Desperfectos  
Informe del estado del Vértice: [InfoRG.pdf](http://InfoRG.pdf)

Base: Desperfectos
