Reseña Vértice Geodésico

Número.....: 48456
Nombre.....: Cuadrón
Municipios: Garganta de los Montes
Provincias: Madrid
Fecha de Construcción.....: 01 de septiembre de 1976
Pilar sin centrado forzado...: 1,20 m de alto, 0,40 m de diámetro.
Último cuerpo.....: 0,40 m de alto, 2,00 m de ancho.
Total cuerpos.....: 1 de 0,40 m de alto.

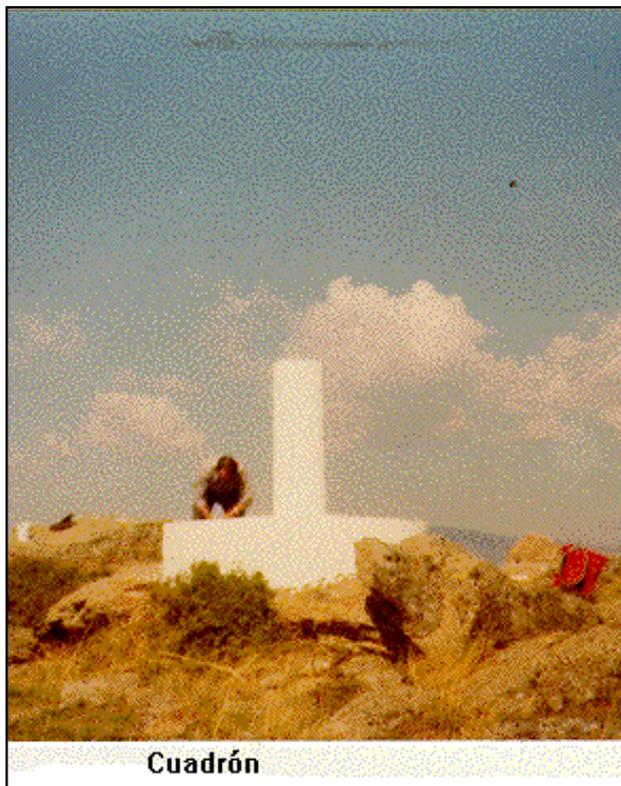
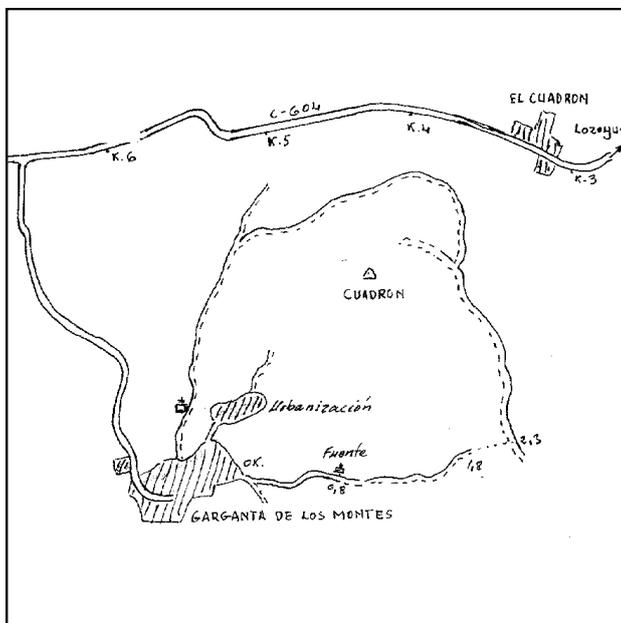
Situado en la parte más elevada del cerro, de formas suaves, de Cuadrón, repoblado de pinos en su parte N. hasta media ladera y el resto de pasto y peñas.

Despejado

Reparado. No cambian sus coordenadas.
Vértice observado con GPS.
