## Reseña Vértice Geodésico

Número.....: **48527**  
Nombre.....: **Somosierra**  
Municipios: **Valdepeñas de la Sierra**  
Provincias: **Guadalajara**  
Fecha de Construcción.....: **12 de octubre de 1976**  
Pilar sin centrado forzado...: **1,20 m de alto, 0,30 m de diámetro.**  
Último cuerpo.....: **0,50 m de alto, 1,00 m de ancho.**  
Total cuerpos.....: **1 de 0,50 m de alto.**

### Somosierra (dic-2013)

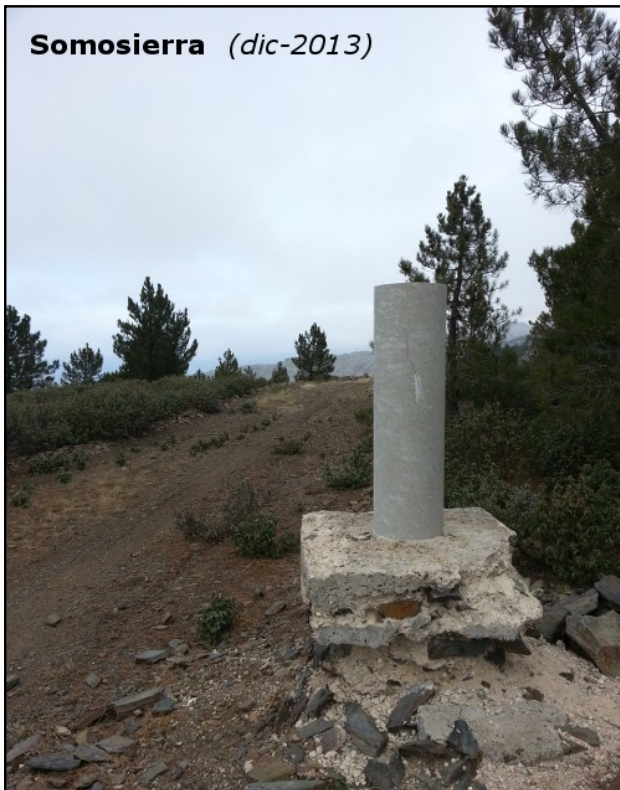
La cabeza del pilar está semihueca, aunque aún se puede estacionar.

Pilar: **Deteriorado**  
Informe del estado del Vértice: [InfoRG.pdf](#)

Base: **Desperfectos**
