Reseña Vértice Geodésico

Número.....: 48736
Nombre.....: Rotura
Municipios: Mirabueno
Provincias: Guadalajara
Fecha de Construcción.....: 12 de junio de 1983
Pilar sin centrado forzado...: 1,20 m de alto, 0,30 m de diámetro.
Último cuerpo.....: 6,00 m de alto, 1,00 m de ancho.
Total cuerpos.....: 1 de 6,00 m de alto.

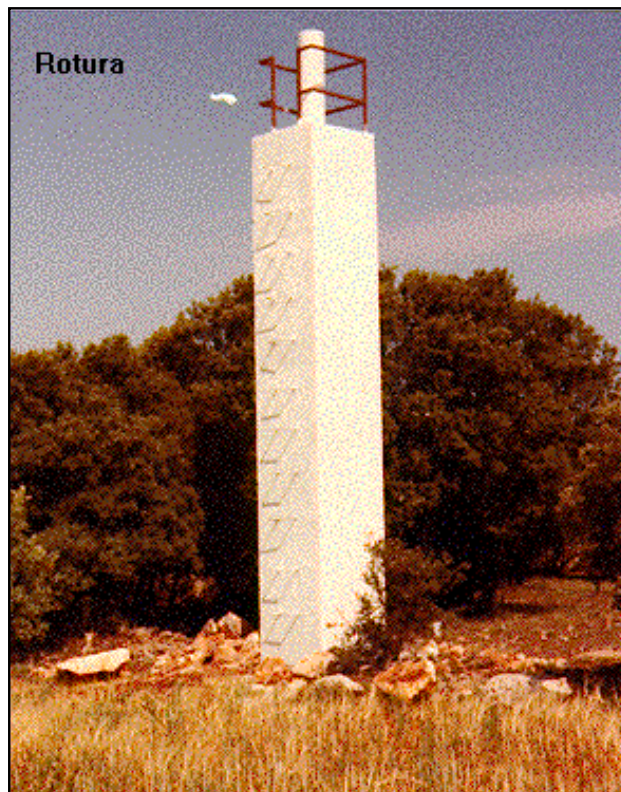
Situado en el Alto de la Rotura, en el borde de terreno de cereal, con bosque de encinas.

Desde Mirabueno, por una pista de la Rotura que va hacia el S., antiguo camino de Palo. A los 700 m. se bifurca, se sigue hacia la derecha y a los 900 m. se deja el vehículo junto a un poste de alta tensión. La señal está a 50 m. a la izquierda del camino.
