**Reseña Vértice Geodésico** 10-may-2025

**Número.....: 50607**  
**Nombre.....: Plata**  
**Municipios: Aveinte**  
**Provincias: Ávila**  
**Fecha de Construcción.....: 12 de noviembre de 1983**  
**Pilar sin centrado forzado...: 1,20 m de alto, 0,30 m de diámetro.**  
**Último cuerpo.....: 1,00 m de alto, 1,00 m de ancho.**  
**Total cuerpos.....: 1 de 1,00 m de alto.**

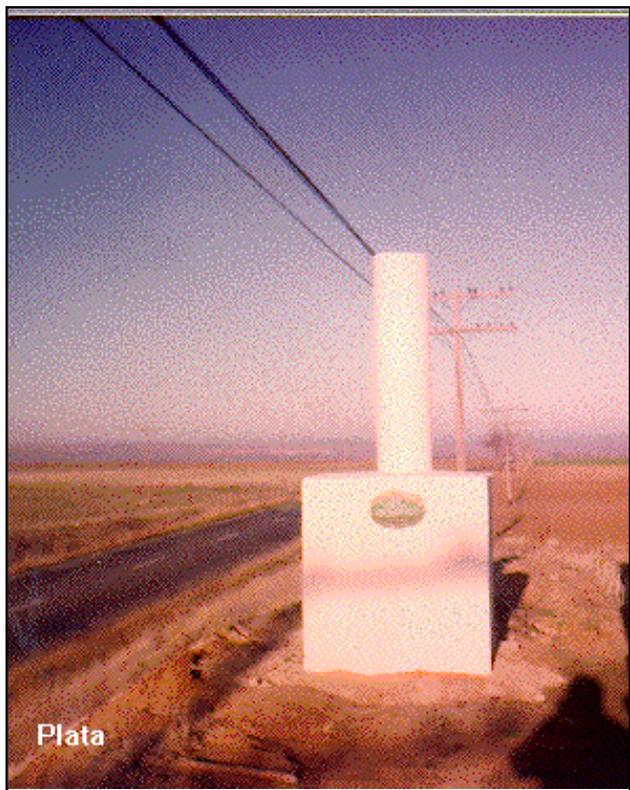
Plata

**Situación:**  
 Situado en el lado S. de la carretera N-501, en el P.K. 134,9, en la parte superior de una pequeña trinchera que forma en este punto la carretera.

**Acceso:**  
 Desde Aveinte, por la carretera nacional N-501 en dirección a Salamanca, en el P.K. 134,9, en la margen izquierda de la carretera, en la coronación del pequeño montículo que forma el final del talud de la cuneta, está la señal.
