Reseña Vértice Geodésico

Número.....: **50824**
 Nombre.....: **Peñota©**
 Municipios: El Espinar
 Provincias: Segovia
 Fecha de Construcción.....: 07 de noviembre de 1993
 Pilar sin centrado forzado...: 1,20 m de alto, 0,30 m de diámetro.
 Último cuerpo.....: 0,20 m de alto, 1,00 m de ancho.
 Total cuerpos.....: 1 de 0,20 m de alto.

050824 Peñota©

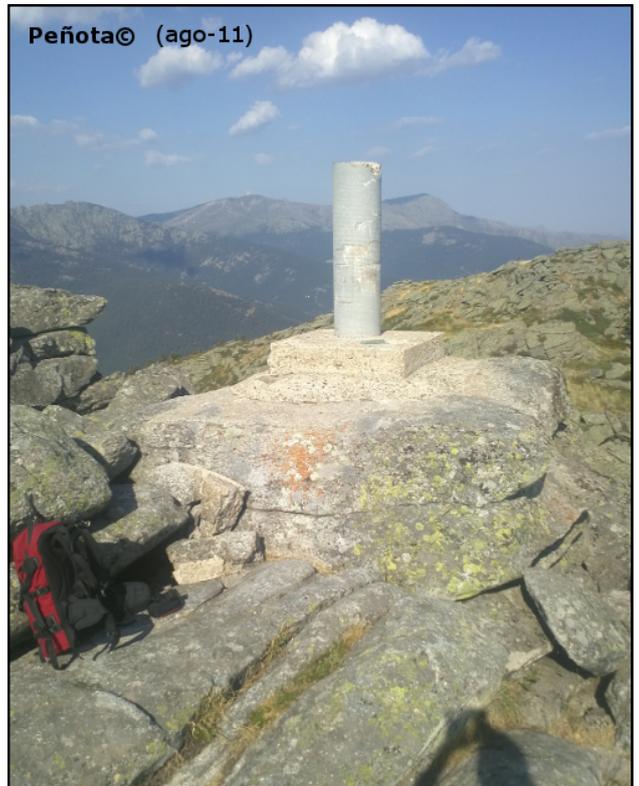
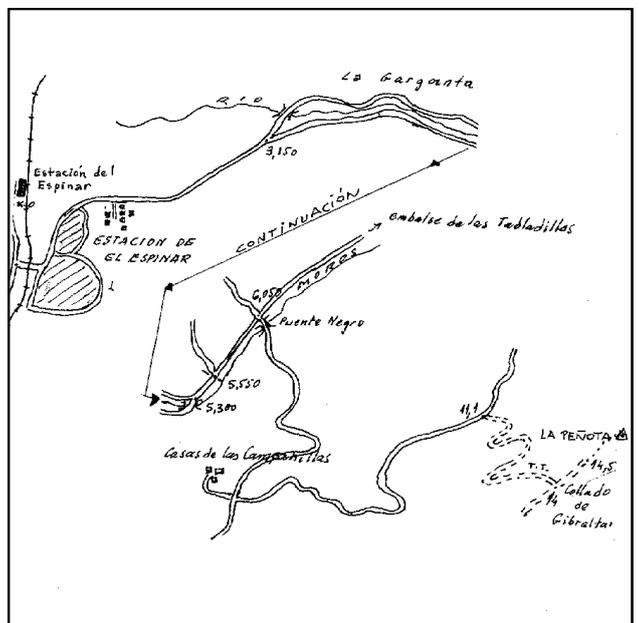
Peñota© (ago-11)

Estado: 10 de agosto de 2011

Pilar: Desperfectos
 Informe del estado del Vértice: [InfoRG.pdf](#)

Base: Deteriorada
