Reseña Vértice Geodésico 10-may-2025

Número.....: 52993
Nombre.....: El Picote
Municipios: Bonilla de la Sierra
Provincias: Ávila
Fecha de Construcción.....: 01 de octubre de 1983
Pilar sin centrado forzado...: 1,20 m de alto, 0,30 m de diámetro.
Último cuerpo.....: 0,20 m de alto, 1,00 m de ancho.
Total cuerpos.....: 1 de 0,20 m de alto.

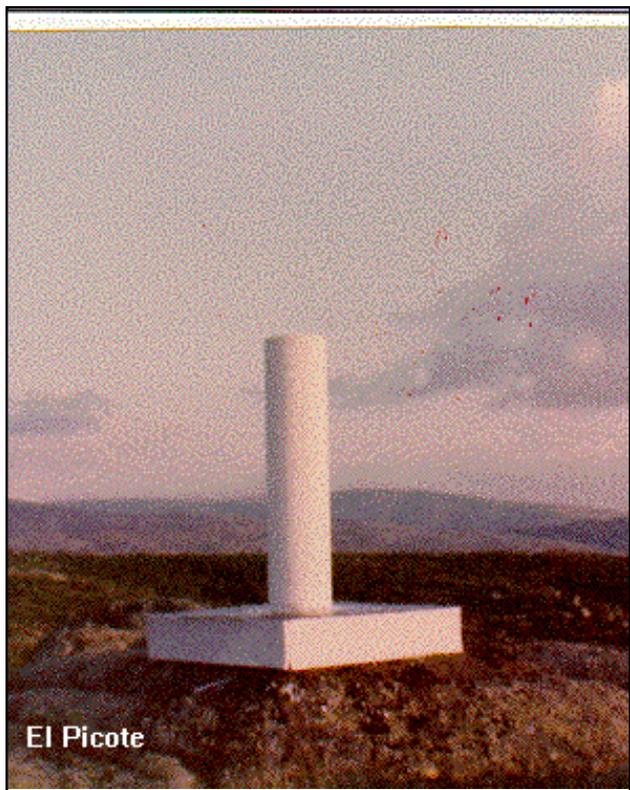
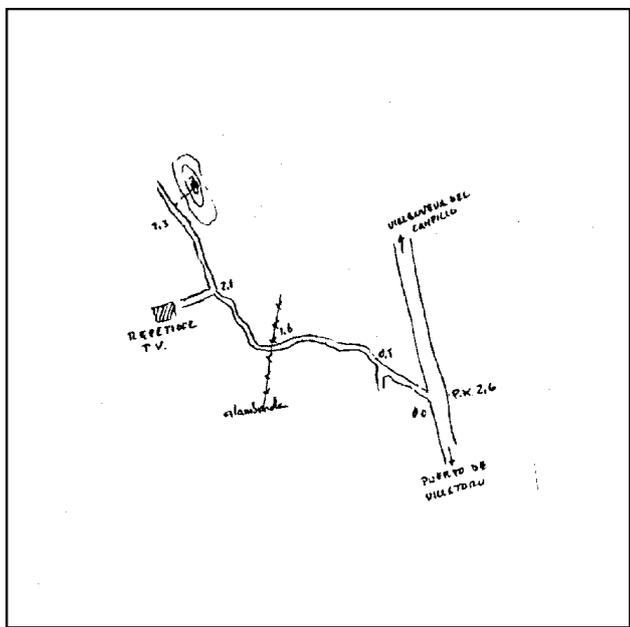
Situación:
Situado en unas rocas, al N.O. de un repetidor de T.V.

Acceso:
Desde el Puerto de Villatoro parte una carretera a Villanueva del Campillo. En el P.K. 2,6 se toma a la izquierda un camino, a los 500 m. se deja un camino a la izquierda, a los 1.600 m. se pasa la puerta de una alambrada, a los 1.200 m. se llega a la altura del repetidor de T.V. y 200 m. más adelante, sobre unas rocas, está la señal.
