Reseña Vértice Geodésico 10-may-2025

Número.....: 53317
Nombre.....: Abantos
Municipios: San Lorenzo de El Escorial
Provincias: Madrid
Fecha de Construcción.....: 30 de julio de 1974
Pilar sin centrado forzado...: 1,20 m de alto, 0,33 m de diámetro.
Último cuerpo.....: 1,00 m de alto, 1,00 m de ancho.
Total cuerpos.....: 1 de 1,00 m de alto.

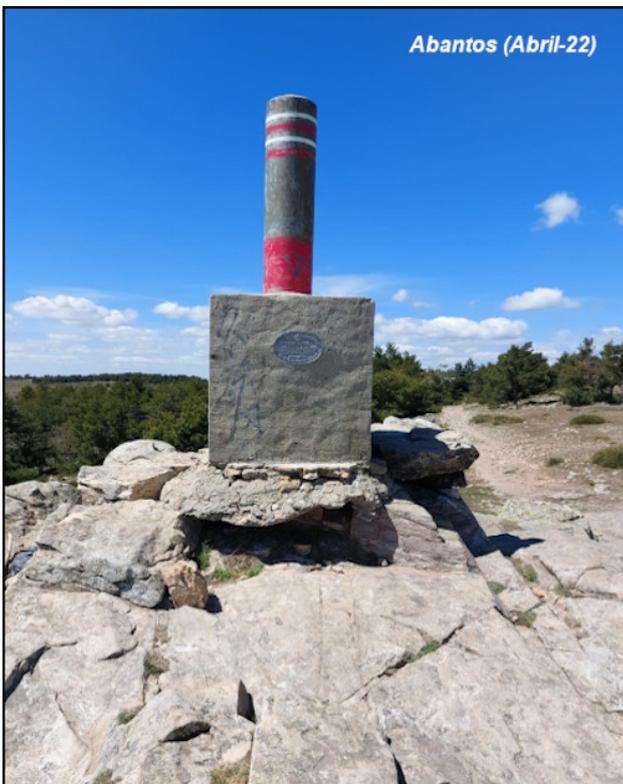
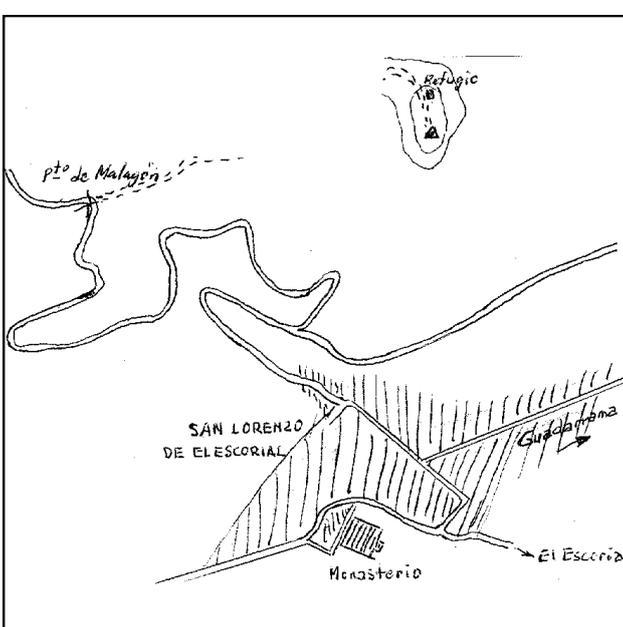
Horizonte GPS:
 Despejado

Observaciones:
 Vértice observado con GPS.

Estado: 18 de febrero de 2022
Pilar: Bueno
 Informe del estado del vértice: [InfoRG.pdf](#) **Base: Bueno**
