Red de Infraestructuras Geodésicas

Reseña Vértice Geodésico

Número....: 53476 Nombre....: Toro

Municipios: San Sebastián de los Reyes

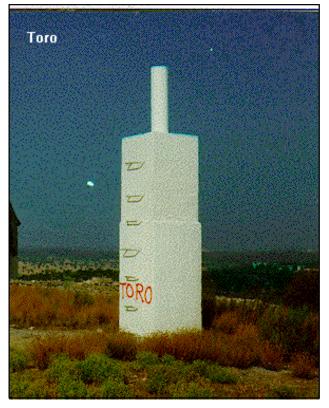
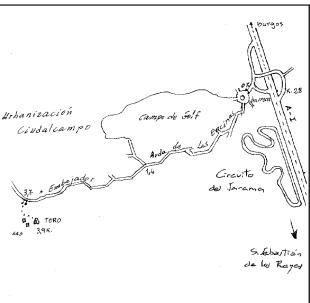
Los últimos peldaños de acceso al pilar han desaparecido o están sueltos por lo que se recomienda el empleo de una escalera para acceder al mismo.

Pilar: Bueno Informe del estado del Vértice: InfoRG.pdf Base: Deteriorada
