Reseña Vértice Geodésico 10-may-2025

Número.....: 53502
Nombre.....: Mira-Río
Municipios: Cobeña
Provincias: Madrid
Fecha de Construcción.....: 04 de junio de 1974
Pilar sin centrado forzado...: 1,20 m de alto, 0,30 m de diámetro.
Último cuerpo.....: 1,50 m de alto, 0,90 m de ancho.
Total cuerpos.....: 2 de 1,70 m de alto.

053502 Mira-Río

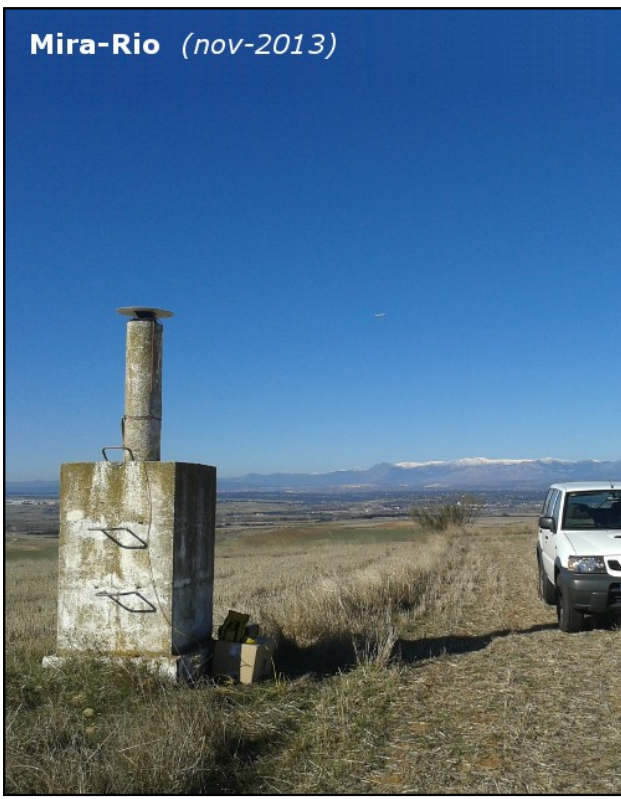
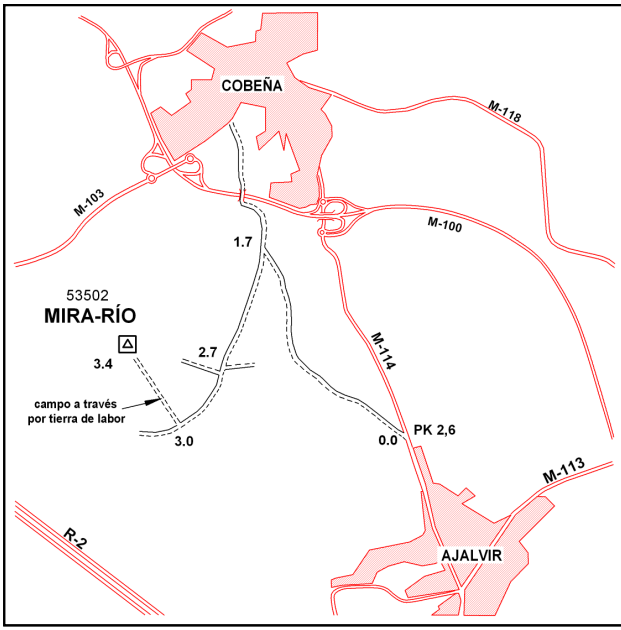
Observaciones:
 Vértice observado con GPS. En noviembre de 1993 el vértice se recreció en 1,5 m. sobre la base original de 20 cm. de altura y 1,10 m. de ancho.

Estado: 27 de noviembre de 2013
Pilar: Bueno **Base: Bueno**
 Informe del estado del vértice: [InfoRG.pdf](#)
