**Reseña Vértice Geodésico** 21-jun-2025

**Número.....: 53533**  
**Nombre.....: Valdehornos**  
**Municipios: Camarma de Esteruelas**  
**Provincias: Madrid**  
**Fecha de Construcción.....: 12 de noviembre de 1975**  
**Pilar sin centrado forzado...: 1,20 m de alto, 0,30 m de diámetro.**  
**Último cuerpo.....: 0,30 m de alto, 1,00 m de ancho.**  
**Total cuerpos.....: 2 de 0,70 m de alto.**

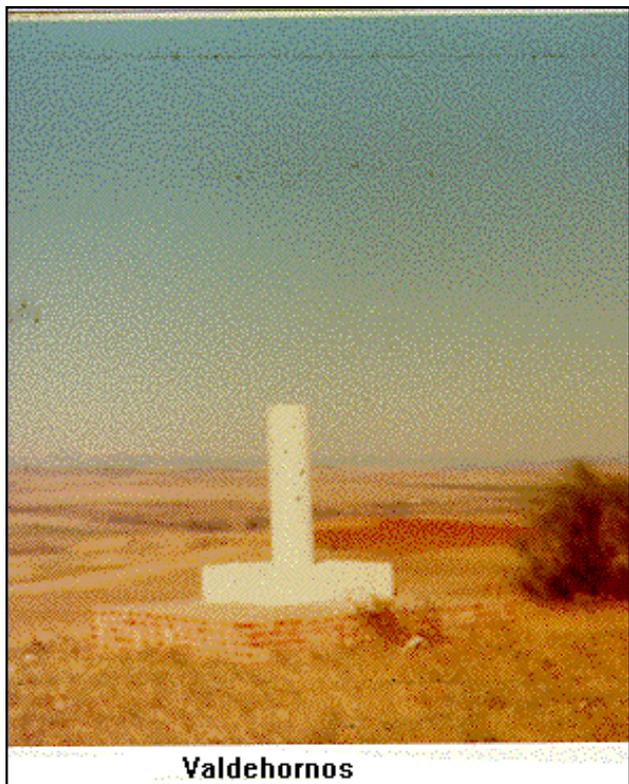
**Situación:**  
 Situado en una pequeña loma de terreno de labor; junto a la señal hay unos arbustos, únicos en la loma.
