Red de Infraestructuras Geodésicas

Reseña Vértice Geodésico

Número....: 55436

Nombre....: Risco de la Umbrela Municipios: Santiago del Collado

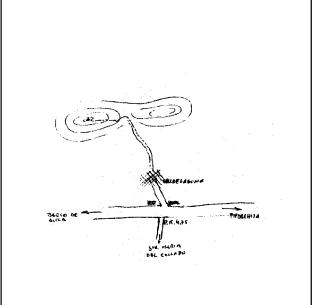
Horizonte GPS:

Despejado
